**DESEMPEÑO SÍSMICO
DE PUENTES Y GUÍA
PARA PROYECTOS**

DESEMPEÑO SÍSMICO DE PUENTES Y GUÍA PARA PROYECTOS

José Grases Galofré

Caracas, junio 2016

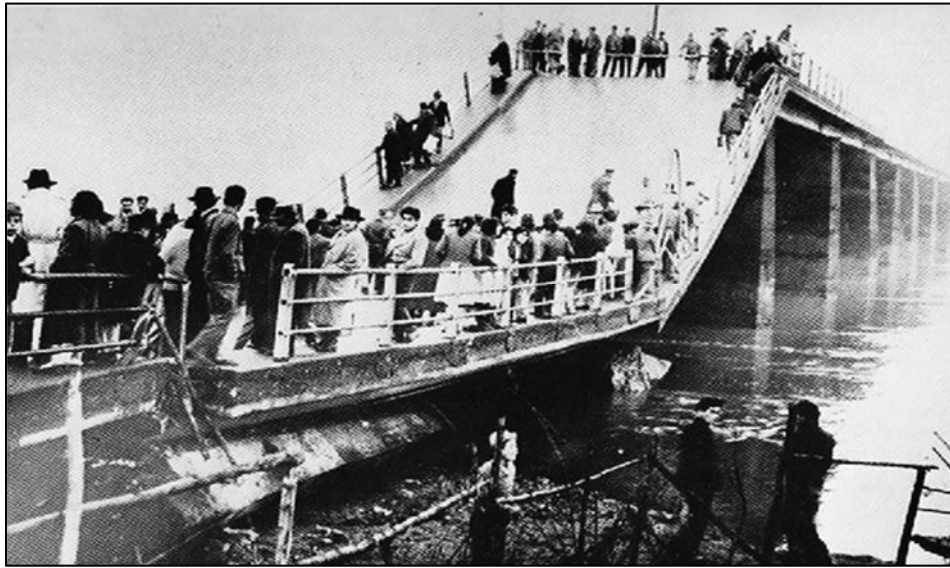
Figura I 4-2: Desplome de pilas cercanas al acceso del puente sobre el río Bio Bio cerca de Concepción. (Fuente: Andrews, 1963, p. 97)

El terremoto de Valdivia tuvo efectos catastróficos en varias zonas de Chile, por ejemplo, cerca de Concepción, donde se produjo el colapso de un puente. La **Figura I 4-2**, tomada del libro de Andrews A. (1963), viene acompañada de la siguiente leyenda: "*Chile, 21st May 1960. Collapsed bridge over Bio River near Concepción*". Se trata del puente sobre el río Bio Bio, nuevamente afectado en el terremoto de Maule de 2010 (**Figura I 35-1** y **Figura I 35-2** del **CASO 35**).

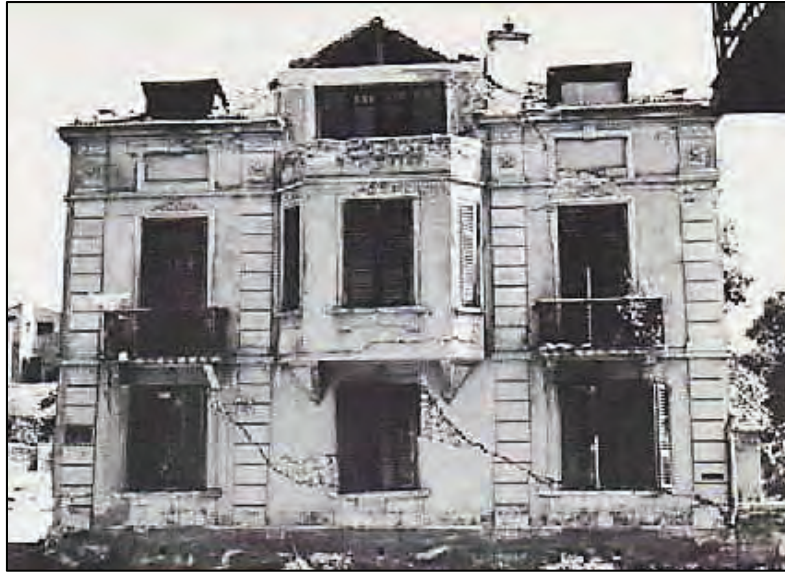
Figura I 5-1: Edificación de mampostería que muestra la acción de un fuerte pulso hacia el Oeste (izquierda en la Figura) de su ubicación. (Fuente: Berg, 1964, p. 47)

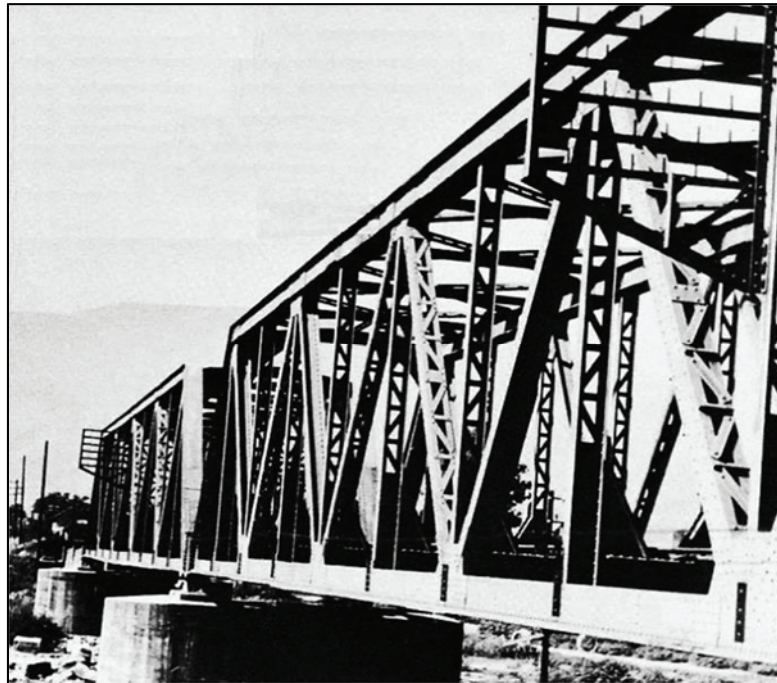
Figura I 5-2: Puente Ferrocarrilero sobre el río Vardar, el cual sufrió desplazamiento de un apoyo en dirección Este. (Fuente: Berg, 1964, p. 39)

En el Distrito Industrial del Noreste se sitúa un puente de estructura metálica destinado al paso de ferrocarriles con rumbo Norte-Sur. Éste está apoyado en amplias pilas, construidas en el lecho del río Vardar, el cual drena hacia el Mediterráneo (**Figura I 5-2**). Durante el sismo, el extremo Norte se desplazó hacia el este unas 16 pulgadas, sin que mostrase otros daños en su estructura.

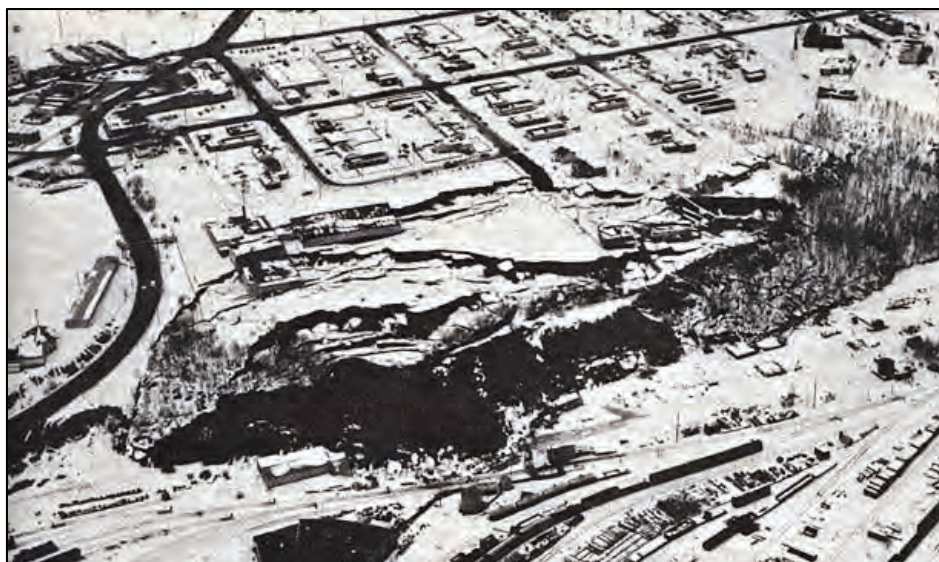
Figura I 6-1: Vista aérea del deslizamiento ubicado en Government Hill. (Fuente: Wood, 1967, p. 293)

Al igual que el sismo precedente en esa área del año 1899, -el terremoto de Yakutat Bay,- la generalización de los daños en el área afectada, fue la inestabilidad de los terrenos (Richter, 1958, pp. 596-598). Anchorage sufrió severos daños en su organización urbana como se muestra en las **Figura I 6-1** a **Figura I 6-3**. En el volumen consultado no se mencionan casos específicos de puentes afectados, aun cuando se sabe que sí hubo afectación de puentes en número desconocido.

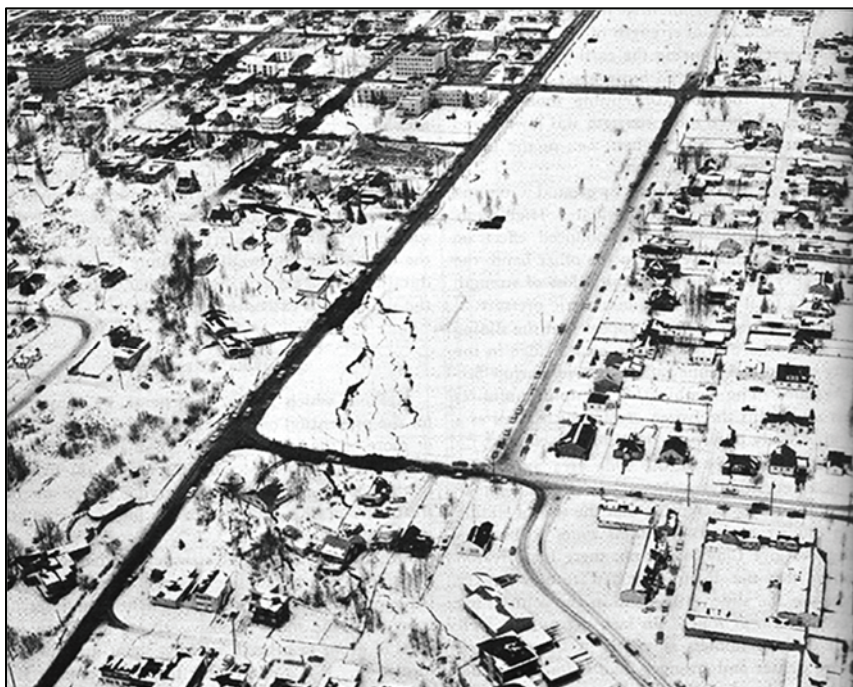
Figura I 6-2: Formación de un graben al sur de la calle L. (Fuente: Wood, 1967, p. 276)

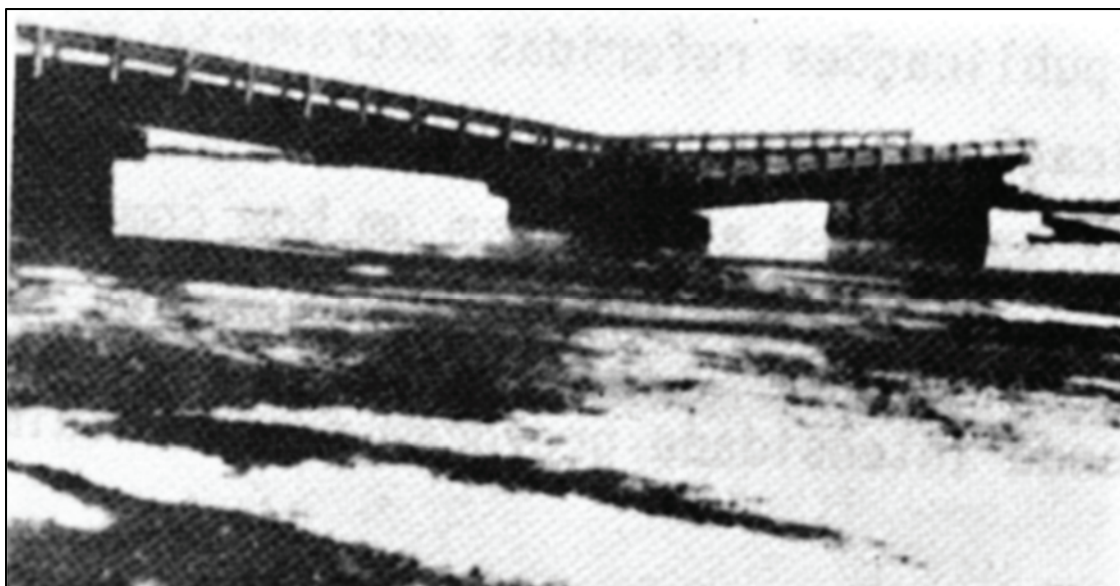
Figura I 6-4: Colapso del puente sobre el río Copper. Apparently las pilas centrales se asentaron. (Fuente: Martin, G.R. et al., 1979)

En 1979, ATC celebró un Taller sobre proyecto y desempeño a las acciones sísmicas, de puentes de autopistas. Se dieron allí una variedad de casos, algunos de los cuales se reproducen en Ravara et al. (1984). Entre los casos presentados sobre el terremoto de Alaska, se da el colapso del puente sobre el río Copper que se ilustra en la **Figura I 6-4**.

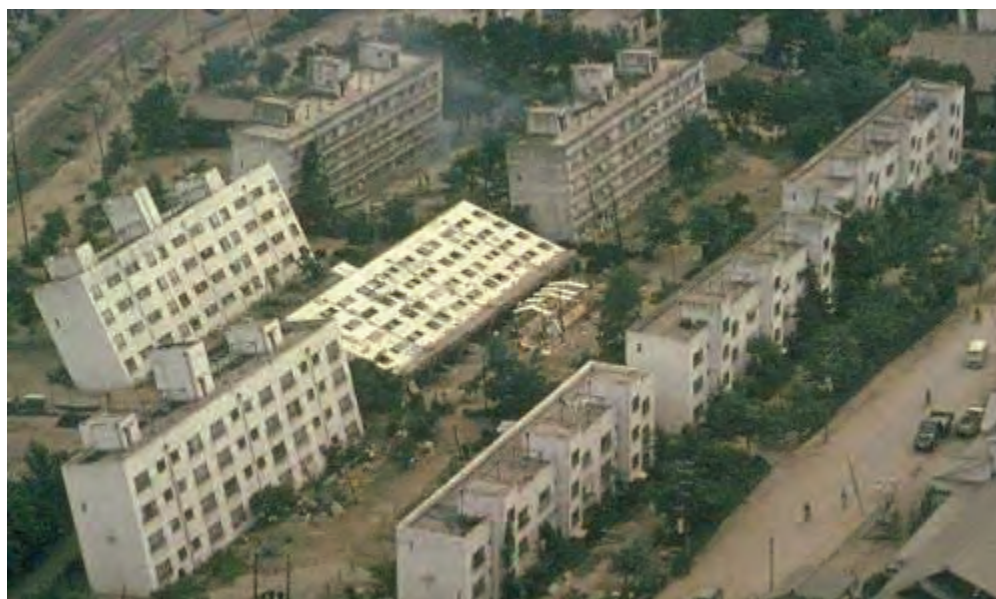
Figura I 7-1: Rotación de fundaciones en edificaciones de varios niveles, área urbana de Niigata (Fuente: Public Domain, <https://commons.wikimedia.org/w/index.php?curid=18730337>)

Este sismo tiene particular importancia en esta casuística, pues es de los primeros de los que se tiene registro, donde la licuefacción generalizada en terrenos de arena suelta y saturada, en amplias extensiones de terreno, ocasionó graves daños en edificaciones de varios niveles, volcadas por licuefacción en sus fundaciones (**Figura I 7-1**), vías de acceso a puentes, bases de puentes y otros que se describen aquí. Adicionalmente se constató el levantamiento permanente en la cercana isla de Awashima de hasta 1.5 m (Okamoto, 1973). El vuelco de edificaciones se inició de modo progresivo, luego de finalizada la vibración del terreno.

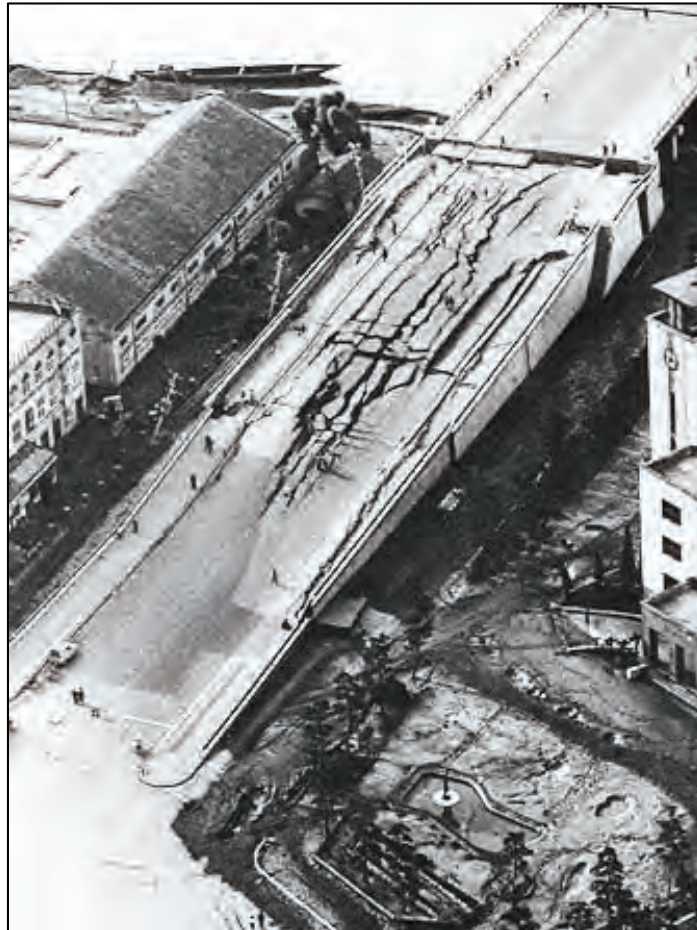
Figura I 7-2: Vista del acceso al puente Shōwa Shinano desde la ciudad de Niigata. El agrietamiento del tablero fue generado por la presión lateral del terreno licuado; los volcanes de arena adyacentes a la estructura, se observan a la derecha. (Fuente: Eiby, 1980, p. 126)

Una vista aérea de acceso al puente Shōwa Shinano desde Niigata, se muestra en la **Figura I 7-2**. Estas y las siguientes Figuras son comentadas en el texto del Profesor Okamoto (1973).

Los tres grandes puentes en la ciudad de Niigata sufrieron daños. Estos son: el Bandai (el que menos se dañó), el Yachiyo y el Shōwa, este último el más afectado (**Figura I 7-2 a Figura I 7-5**). Este último se consigue en la página web Shōwa Bridge y será descrito con cierto detalle con base al texto del Profesor Okamoto, 1973.

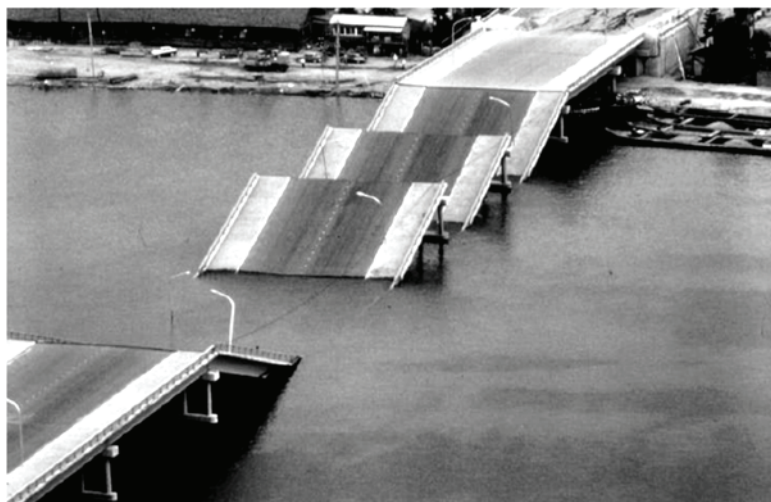
Figura I 7-3: Vista aérea del puente Shōwa Shinano. Obsérvese en el lado derecho, el acceso al puente que se da en la Figura I 7-2. (Fuente: Okamoto, 1973)

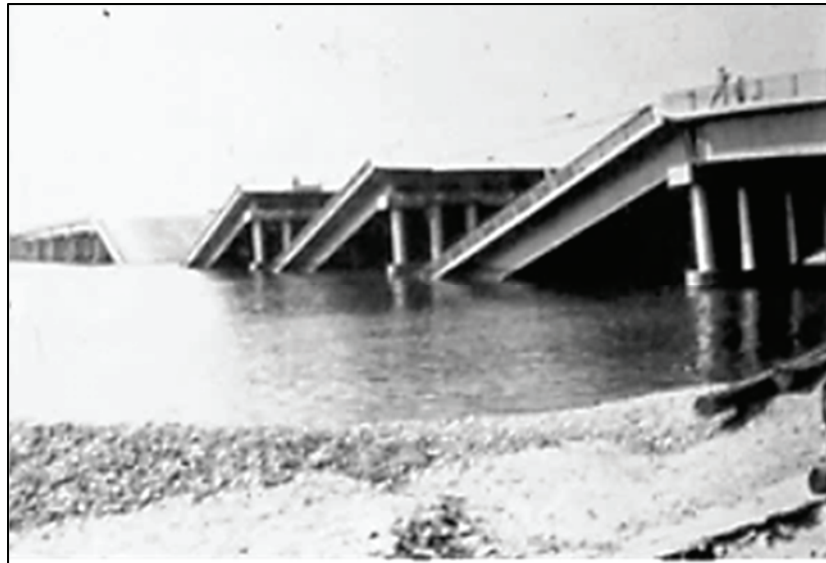
Figura I 7-4: Vista desde la ribera del río de la Figura I 7-3 (Fuente: Okamoto, 1973).

También citado como puente Shōwa-Ōhashi, se trata de un puente de 12 tramos de vigas metálicas simplemente apoyadas en 11 pórticos, con una longitud total de 306.4 m. Cada apoyo consiste de una fila de 9 pilas de tubos de acero con diámetro de 60.9 cm, hincados en promedio 25 m en el fondo del río. En los estribos de acceso se dispusieron filas de 9 tubos de 22 m de longitud y 60.9 cm de diámetro. Como resultado del sismo, 5 tramos perdieron su estabilidad.

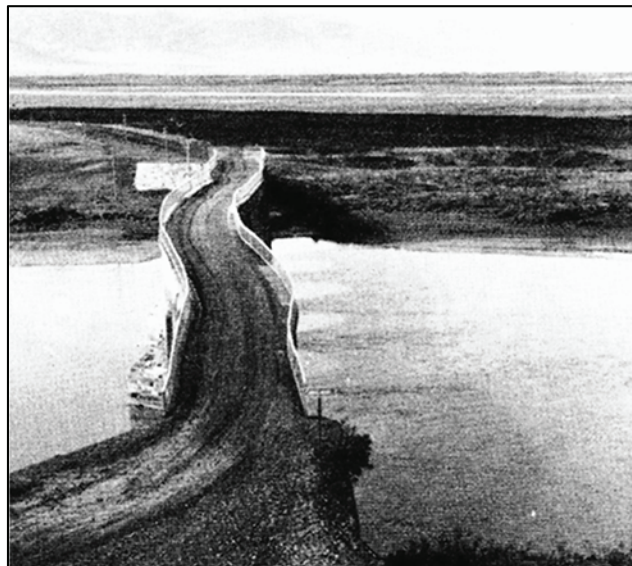
Figura I 8-1: Puente sobre el río Murat, Anatolia. Los informes de campo no revelaron daños atribuibles al sismo. (Fuente: Ambraseys and Zátópek, 1968, BSSA, p. 84)

La **Figura I 8-1** muestra el puente sobre el río Murat. De acuerdo con la información recogida en los trabajos de campo, parece ser que la superestructura de este puente ha sido reconstruida varias veces. El alineamiento del puente se ha cambiado para seguir los desplazamientos transcurrentes de la falla.

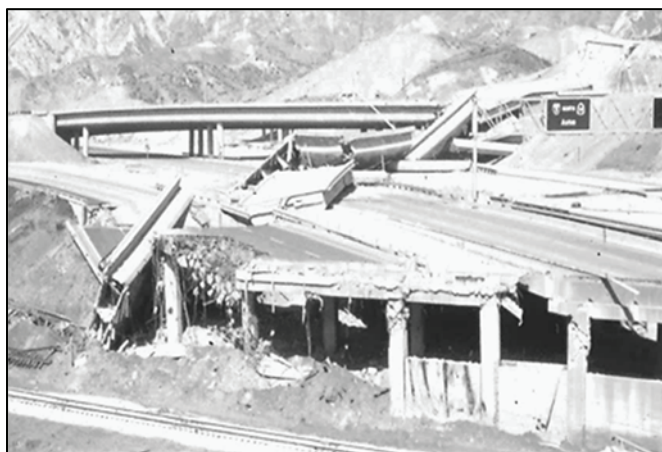
Figura I 9-1: Vista general de la afectación de puentes, algunos en ejecución. (Fuente: Lew et al., 1971)

La zona epicentral quedó muy cerca de cuatro autopistas (vías rápidas) metropolitanas. El total de puentes afectados fue de 62, incluyendo aquellos que sufrieron algunos agrietamientos y los que colapsaron. De este total, 58 se encontraban en el área de San Fernando sobre las Rutas 5, 210 y 405. La mayoría de los más dañados, quedó en una banda de más de 5 millas de longitud, a unas 6 a 10 millas al Suroeste del epicentro a lo largo de la Ruta 5 y 210. De los 62 puentes, un 25% sufrió daños severos (15 puentes) el 50% (31 puentes) daños moderados y el 25% restante daños relativamente menores. Cinco puentes fueron totalmente demolidos y sustituidos: dos puentes sufrieron ruina total y tres colapsaron parcialmente o sufrieron daños irreparables.

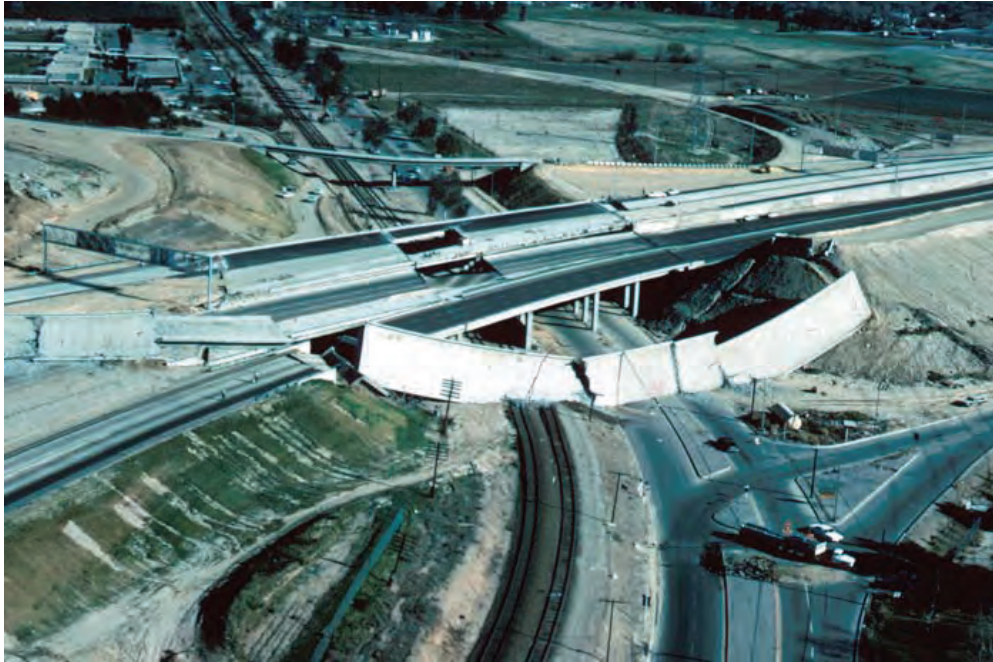
Figura I 9-2: Colapso del paso superior de la conexión de las autopistas Foothill y Golden State, en el área de San Fernando. La disrupción en el área es visible.(Fuente: Reuben Kachadoorian, USGS. <https://commons.wikimedia.org/w/index.php?curid=20757919>)

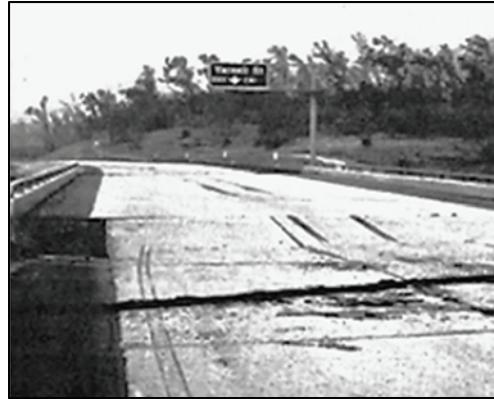
Figura I 9-3: Ruta 210 en la calle Roxford. Extremo izquierdo. Obsérvese que el asentamiento en la zona central, puso a volar un automóvil. (Ref: NOAA, 1973, vol II, p. 203)

El daño más severo ocurrió en las estructuras de Intercambio Ruta 210/5, proyecto aún en construcción para la fecha del sismo, concluido en un 95%. Este Intercambio consistía de 15 estructuras las cuales sufrieron daños que fueron desde la caída de recubrimientos hasta la ruina total. Las condiciones aluvionales del subsuelo de fundación contribuyeron con los extensos daños. En algunas de las áreas cercanas a los accesos al puente, los asentamientos del terreno alcanzaron más de un metro (véase la **Figura I 9-3**).

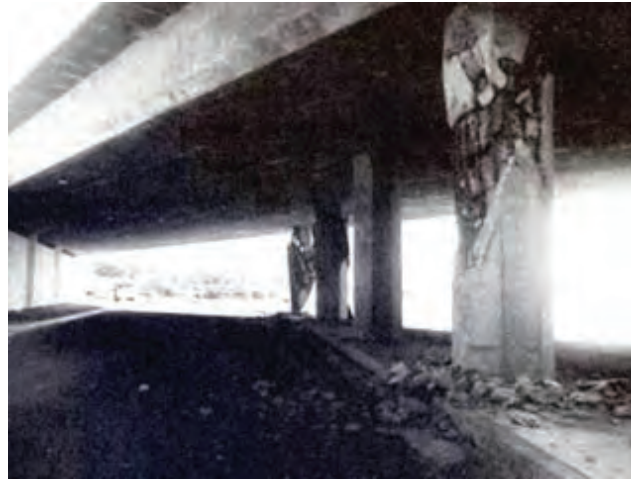
En la **Figura I 9-5** se ilustran los daños en las columnas de sección octogonal. Obsérvese que consecuencia del esviaje, las columnas extremas sufrieron daños mayores.

Figura I 9-5: Daños en las dos columnas extremas de las cuatro columnas del puente en esviaje Foothill Boulevard Undercrossing. (Fuente: EERI, 1986, Publicación 86-02, November, p. 99)

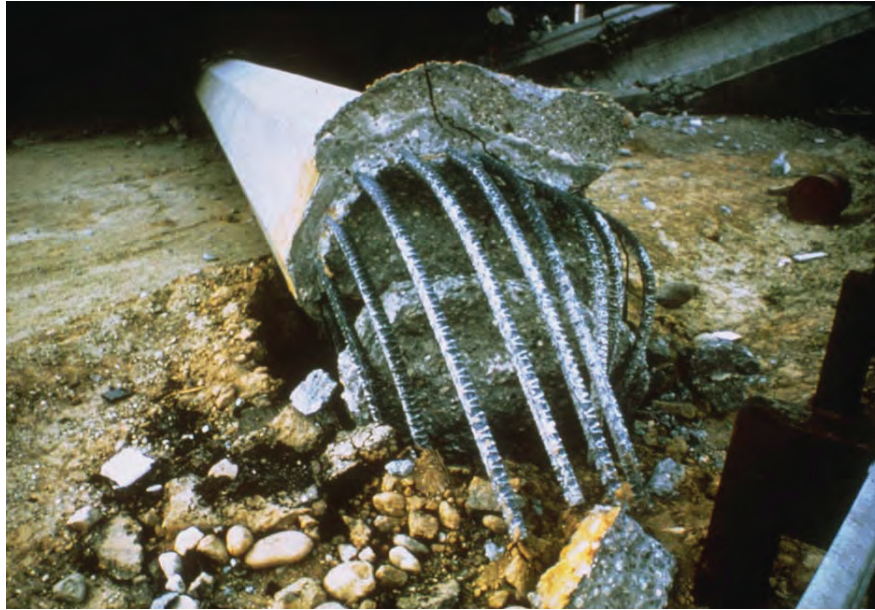
Figura I 9-6: Columna arrancada de su base en el distribuidor 5/210, California (NOAA/NGDC, E.V. Leyendecker, U.S. Geological Survey).

Se puede afirmar una generalización muy pertinente dados los daños constatados en puentes afectados por este sismo: los detalles del refuerzo fallaron. Resulta fundamental que en el diseño se atienda con especial cuidado los detalles del refuerzo, al igual que la selección de coeficientes sísmicos apropiados. En la **Figura I 9-6** se muestra una columna arrancada de su base y en la **Figura I 9-7** se muestran daños que denotan una inadecuada armadura de confinamiento.

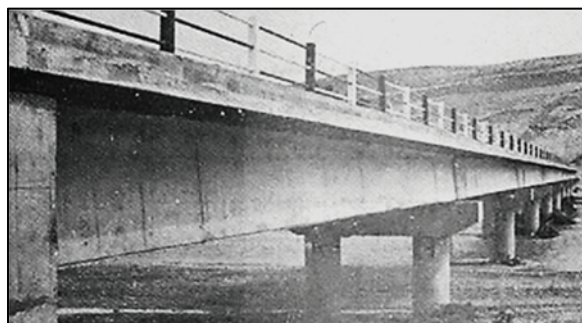
Figura I 10-1: Vista del puente Shah-abad de 330 m de largo. (Fuente: Moinfar, 1972, p. 7)

En el área de intensidad más elevada, con aceleraciones estimadas en el orden de 0.5 g, se encuentra el puente Shah-abad, con 10 tramos de 30 m para cruzar el río de igual nombre. Este puente sufrió daños menores.

El mismo está conformado por vigas pretensadas, prefabricadas, de concreto armado, apoyadas en pórticos robustos conformados por dos columnas circulares de concreto armado.

Los estribos de acceso en los extremos del puente, son muros de 120 cm de grosor en la zona de apoyo de las vigas. Estas se mantienen en posición por medio de muros de 40 cm de ancho; o sea, en el proyecto se previó que bajo un sismo muy severo, el desplazamiento libre del puente en sentido longitudinal podía alcanzar hasta 80 cm. Estos valores fueron adecuados en este puente, pues las pilas son relativamente bajas respecto del nivel del agua, según se observa en la **Figura I 10-1**.

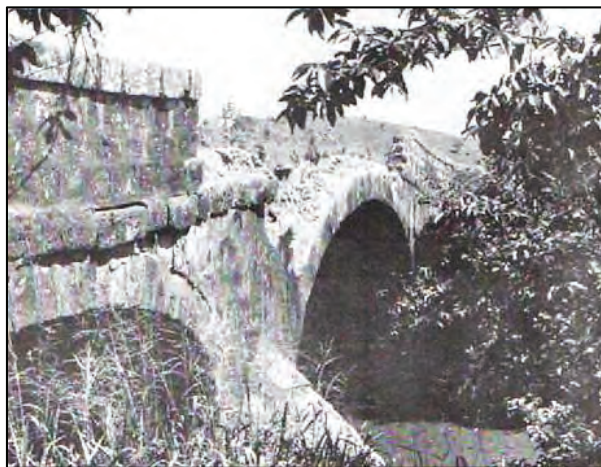
Figura I 11-1: Puente de Creekside Road bridge, 2 km al suroeste de Saint Johns, fue cerrado al tráfico debido a que la estructura de mampostería perdió algunas de sus piezas. (Fuente: Tomblin and Aspinall, 1975, p. 156)

La afectación del sistema de comunicaciones dentro de la isla se limitó a algún deslizamiento local que bloqueó alguna carretera, así como daños en un puente de mampostería de edad desconocida. Algunas de las piezas de este puente se desprendieron por efecto de las vibraciones, tal como se aprecia en la **Figura I 11-1**. Las autoridades de Defensa Civil consideraron insegura la estructura y el puente fue clausurado hasta su completa reparación.

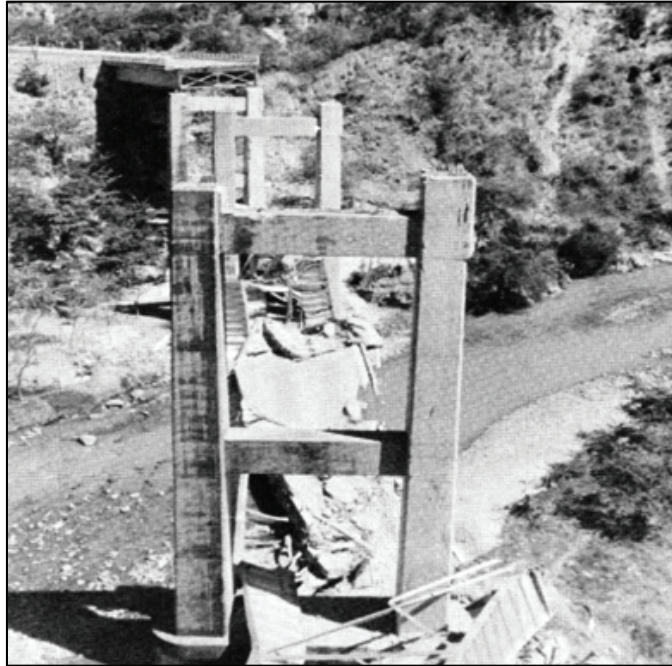
Figura I 12-6: Detalle del Puente Agua Caliente. Las longitudes de apoyo de los tableros fueron insuficientes y no hubo continuidad entre ellos. (Fuente: Castano y Zamarbide, 1976, p. 41)

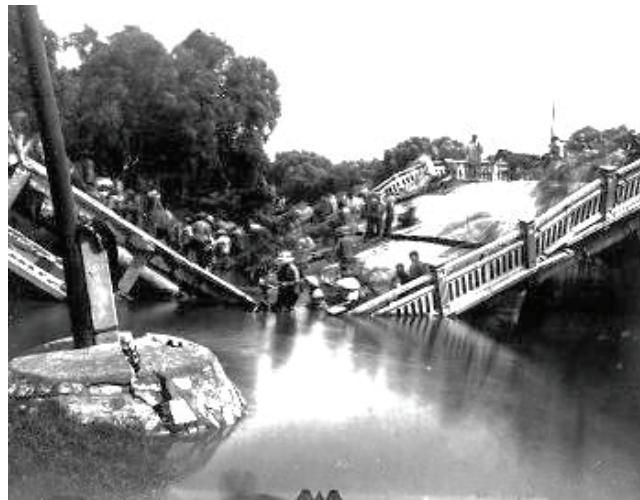
Figura I 13-2: Sismo de Tangshan: El colapso del Chengli Bridge. (Fuente: Wang Fang, State Seismological Bureau of China en http://earthquake.usgs.gov/earthquakes/world/events/1976_07_27_eib.php)

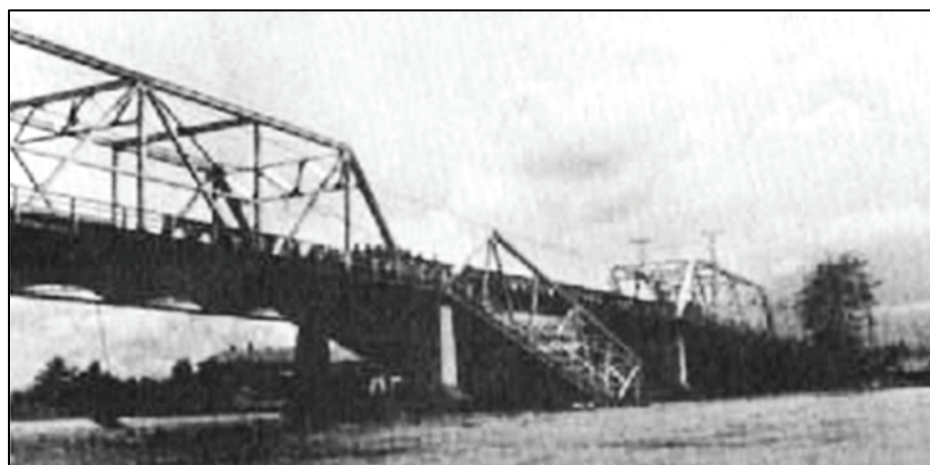
Figura I 14-1: Falla parcial en el puente Quirino de cuatro tramos. (Fuente: EERI, 1977, p. 75)

En el área de Cotabato, el puente Quirino sobre el Río Grande de Mindanao, consta de cuatro vanos de estructura metálica, apoyados sobre pórticos de concreto. Uno de los dos apoyos es una rótula fija y el opuesto es un elemento que permite desplazamientos libres por temperatura. En uno de los extremos de uno de los vanos, se superó el área disponible de apoyo y ese tramo se vino abajo, tal como se ilustra en la **Figura I 14-1**.

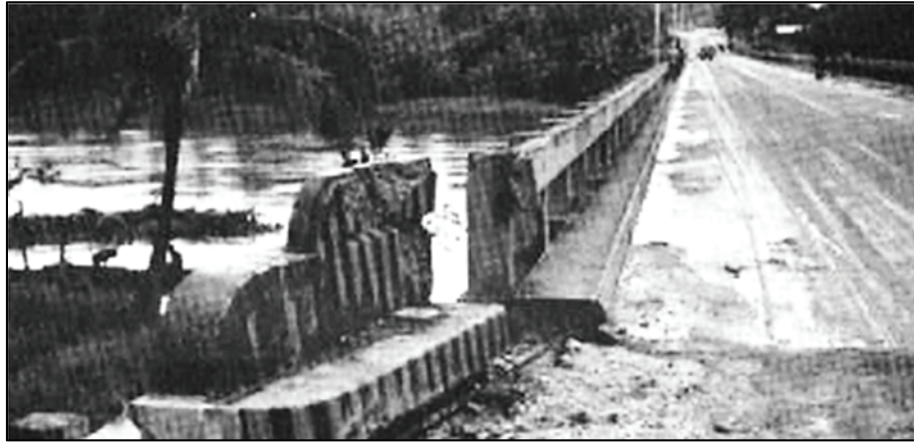
Figura I 14-2: Desplazamiento permanente del puente Tamontaka. (Fuente: EERI, 1977, p. 79)

Otro puente que sufrió serios daños fue el Puente Tamontaka, ubicado unos 6 km al sur de la localidad de Cotabato. Sus 6 tramos, con un total de 230 m cruzan el río Tamontaka. El puente posee dos juntas de expansión, a 56 m y 30 m de los extremos del puente. El puente sufrió desplazamientos permanentes de unos 38 cm en cada dirección como se aprecia en la

Figura I 14-2. El desplazamiento permanente en secciones intermedias del puente se muestra en la **Figura I 14-3.**

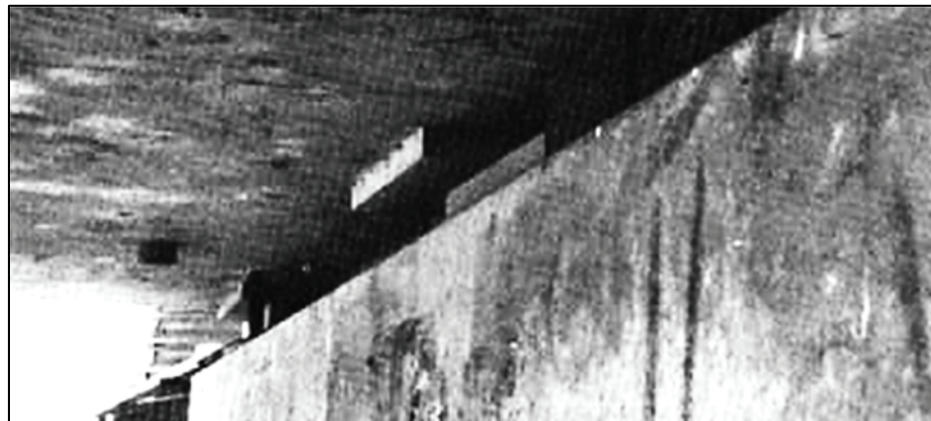
Figura I 14-3: Desplazamiento de las planchas de apoyo del puente Tamontaka. (Fuente: EERI, 1977, p. 81)

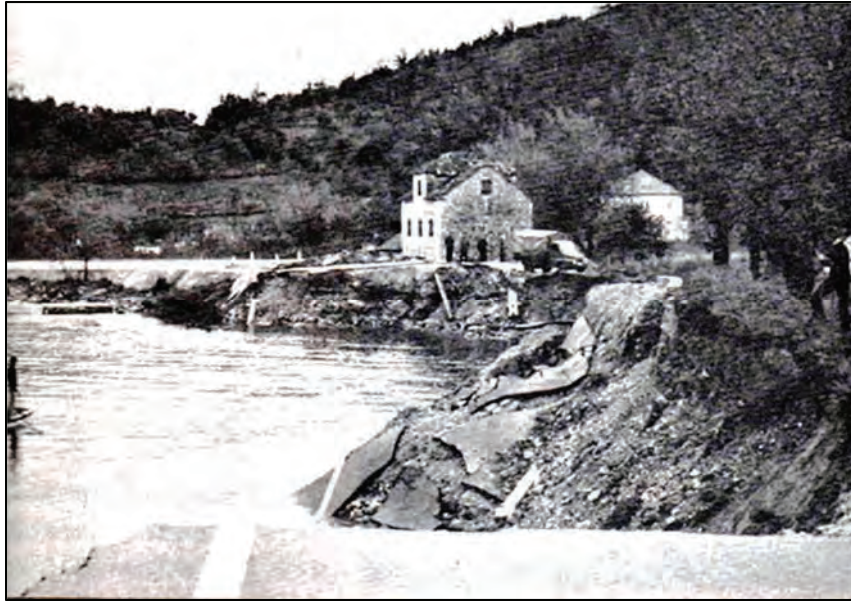
Figura I 15-1: Derrumbe de una parte de la Autopista del Adriático. (Fuente: Leeds, 1980, editor, EERI, 1980, p. 21)

En las **Figura I 15-1** y **Figura I 15-2** se muestran parte de los deslizamientos que sufrió la autopista del Adriático que va de Bar hasta Dubrovnik, autopista que quedó fuera de servicio.

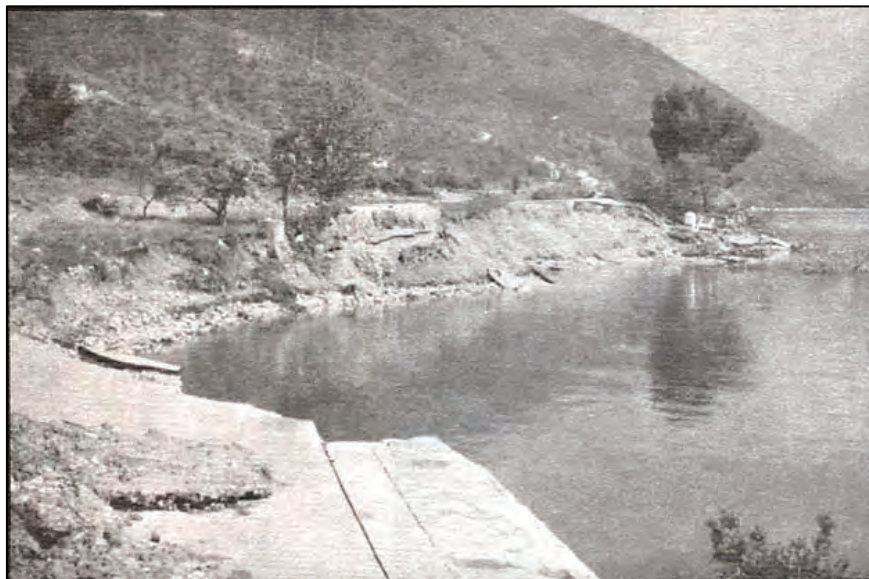
Figura I 15-2: Otra vista de derrumbes de la Autopista del Adriático. (Fuente: Leeds, 1980, editor, EERI, 1980, p. 22)

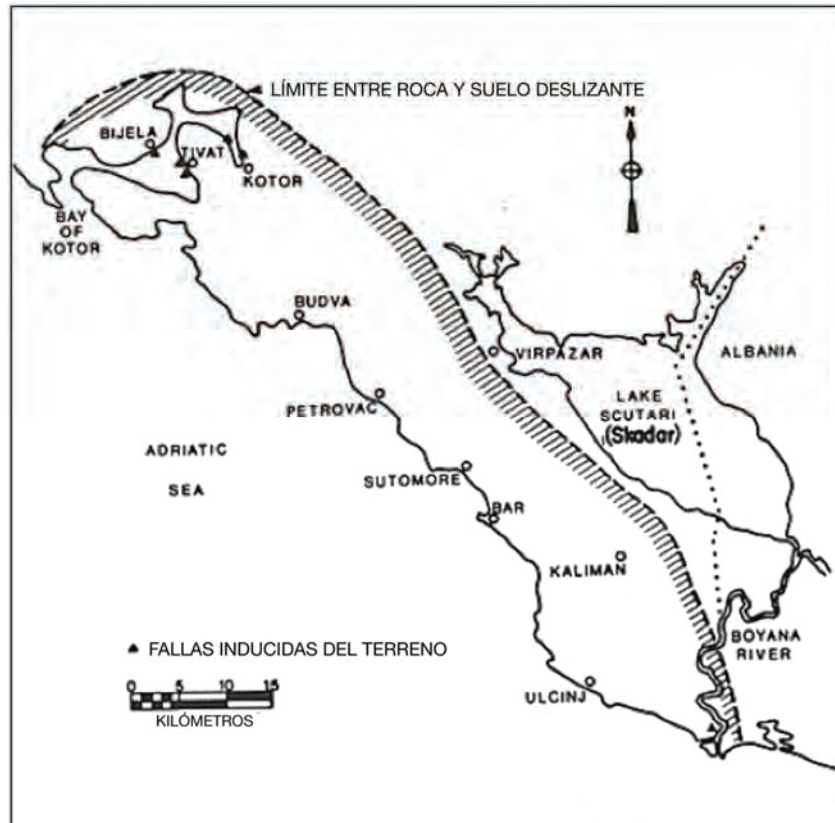
Figura I 15-3: La autopista del Adriático quedó en la zona que los trabajos de campo hechos en Montenegro, identificaron como zonas de terrenos inestables. (Fuente: Leeds, 1980, editor, EERI, 1980, p. 64)

De acuerdo con las observaciones de campo presentadas por la misión que elaboró el citado informe, cuyo editor fue el profesor A. Leeds, se logró identificar un área costera propensa a fallas del terreno. Esta comienza al sur en el río Boyana y se extiende hasta la bahía de Kotor (véase la **Figura I 15-3**), unos 10 a 20 km tierra adentro, por donde pasa la citada autopista.

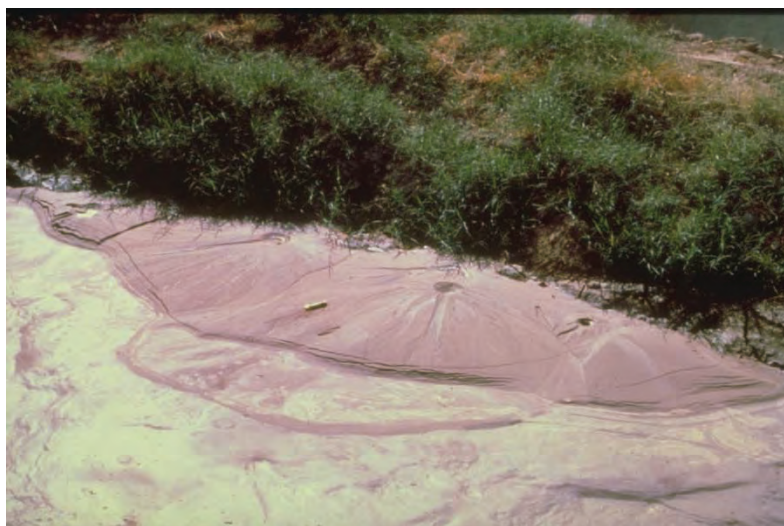
Figura I 16-1: Evidencia de licuefacción encontrada particularmente en el extremo sur de la ruptura de la falla. (Foto: G. Reagor, USGS - [1], Public Domain <https://commons.wikimedia.org/w/index.php?curid=18127279>)

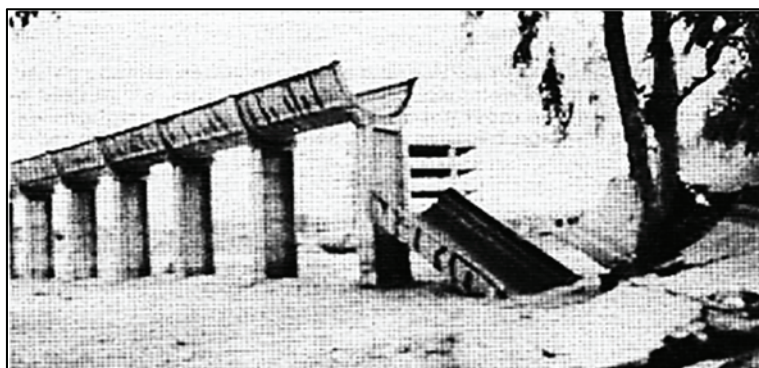
Figura I 17-3: Falla de un canal de sección semicircular, para agua de regadío. (Fuente: Bertero and Shah, 1983, p. 3-35)

Entre los canales destaca la falla de un canal de irrigación de sección semicircular, soportado por pilas de concreto armado. La falta de continuidad entre sus miembros inutilizó el funcionamiento del canal.

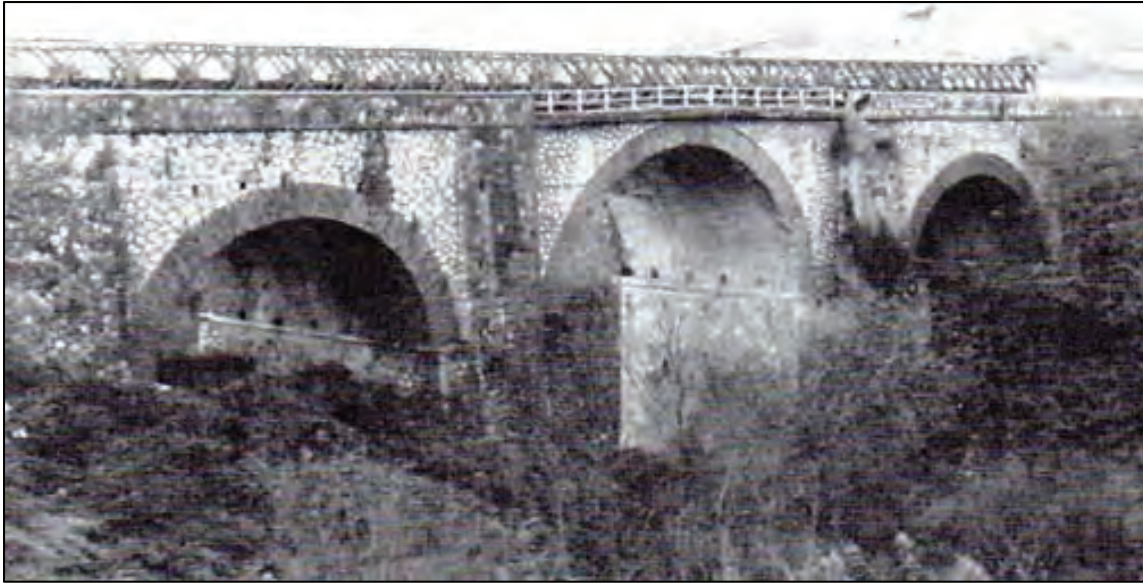
Figura I 18-3: Asentamiento en una de las pilas del puente de Sant'Angelo dei Lombardi. Obsérvese el Puente de Guerra. (Fuente: Strata et al., 1981, p. 33)

Finalmente debe señalarse aquí que el único puente de entrada a Sant'Angelo, sufrió asentamientos en una de sus pilas dos días después del sismo (**Figura I 18-3**); esto se atribuyó tanto a las réplicas como a las intensas precipitaciones que siguieron al sismo. La solución adoptada se muestra en las **Figura I 18-3** y **Figura I 18-4**, que fue la disposición de un puente de guerra sobre el tablero del puente afectado.

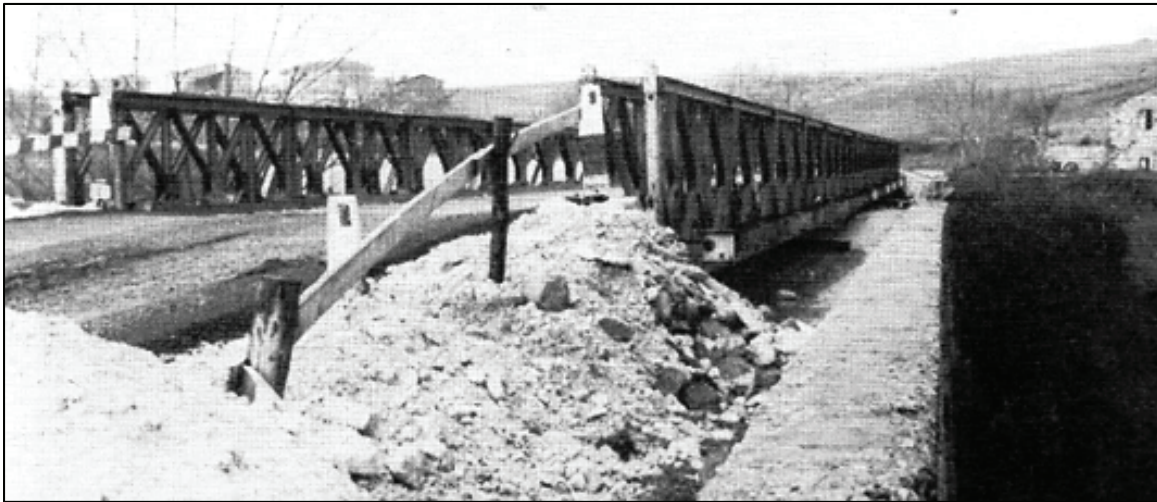
Figura I 18-4: Disposición de un Puente de Guerra para asegurar la entrada a Sant'Angelo dei Lombardi; detalle de la Figura I 18-3. (Fuente: Strata et al., 1981, p. 34)

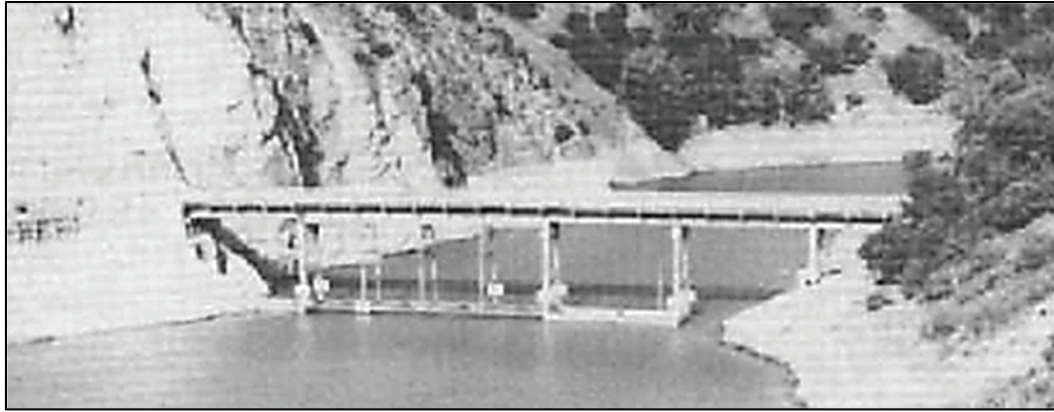
Figura I 19-2: Puente East Dunne Avenue sobre el embalse Anderson. (Fuente: Bennett and Sherburne, 1984, p. 88)

El puente *East Dunne Avenue* sobre el embalse Anderson (Puente N° 37 C-166), ubicado a unos 7 km al este de Morgan Hill y a 19 km al sur del epicentro, fue cerrado al tráfico vehicular consecuencia de un deslizamiento de rocas. El puente sufrió daños estructurales de limitada importancia como se verá más adelante.

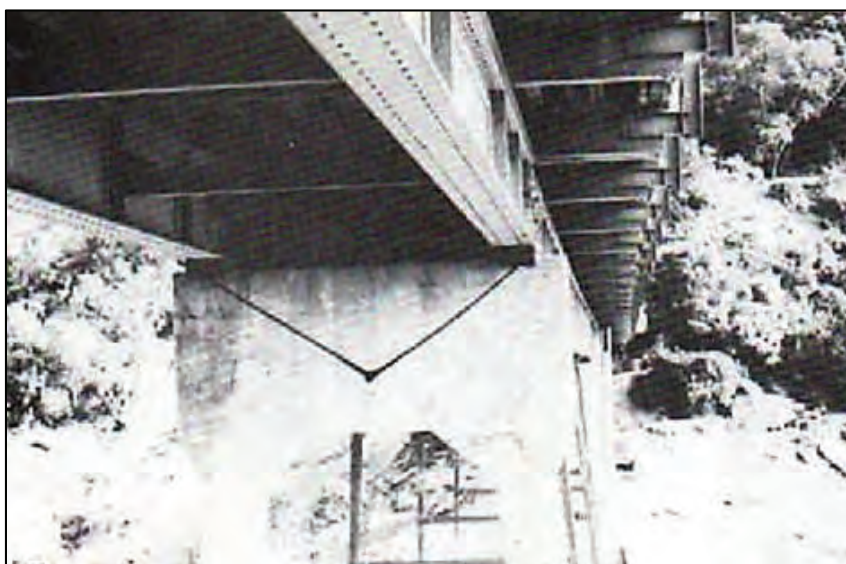
Figura I 19-4: Vista de la parte inferior del puente. En el pórtico se aprecian dos restrictores contra el desplazamiento lateral, dispuestos por Caltrans. (Fuente: Bennett and Sherburne, 1984, p. 89)

El Puente consta de dos vigas de acero doble T, apoyadas en pórticos de concreto (**Figura I 19-4**) con vigas metálicas transversales que sobresalen a los lados de las vigas principales; éstas soportan el tablero de concreto armado.

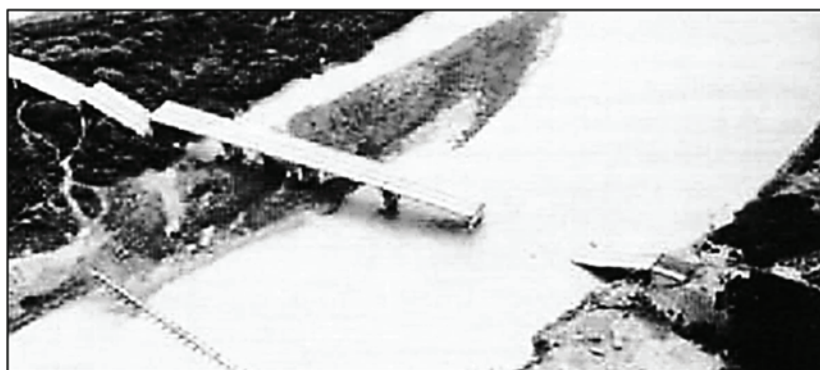
Figura I 20-1: Vista aérea del puente Lo Gallardo sobre el Río Maipo. El tramo colapsado a la derecha, probablemente fue debido a pérdida de capacidad portante por licuefacción del terreno. (Fuente: Wyllie et al. 1986)

Identificación	Tipo de Estructura	Daños Reportados
Puente Lo Gallardo sobre el río Maipo, a menos de 35 Km del epicentro	El puente consta de 28 tramos de 30 metros de largo, con superestructura de hormigón pretensado, los estribos y pórticos de apoyo se fundan sobre pilotes que alcanzaban 14 m bajo el nivel de las aguas bajas en un subsuelo de limos y arcillas blandas con interestratos arenosos.	Con ocasión de un sismo anterior (julio 1971) en los pórticos se dispusieron topes laterales para evitar desalineamientos de las vigas. Con motivo del sismo de 1985 el puente experimentó la caída de dos de sus tramos más cercanos a San Antonio (estribo norte). La Figura I 20-2 describe el mecanismo probable de la falla del estribo Norte, donde se constataron asentamientos y desplazamientos horizontales. El pórtico 1, con fundaciones en dos filas de pilotes, falló posiblemente por licuefacción del terreno e impacto generado por el estribo Norte.

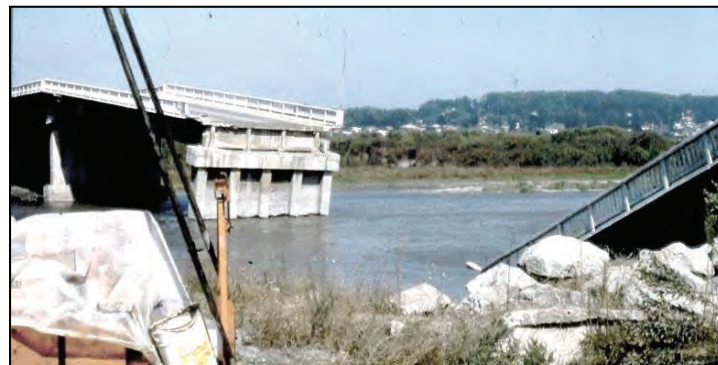
Figura I 20-4: Vista de la Pila 2. (Fuente: propia)

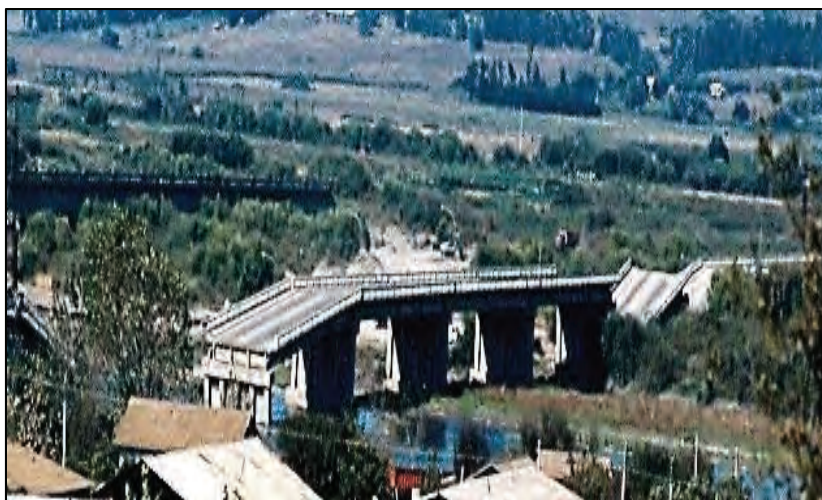
Figura I 20-5: Vista aérea de los efectos en la Pila 2 y en tramos anteriores al extremo de la citada pila. (Fuente: propia)

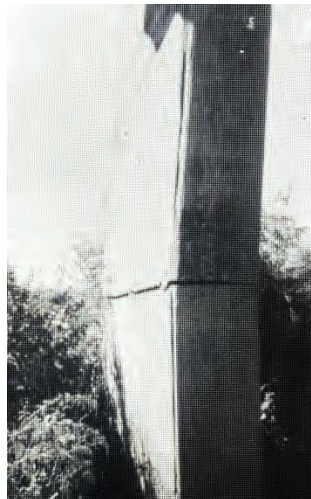
(En general todas las cepas muestran inclinación hacia Casablanca)

Figura I 20-7: Puente Lolenco. Agrietamiento de pilas y daños en mesas extremas de apoyo. (Fuente: Monge, 1986, fig. 12.19 y 12.20)

Identificación	Tipo de Estructura	Daños Reportados
Puente Lolenco, ubicado a unos 90 Km del epicentro, ubicado entre Melipilla y Casablanca.	Con 8 tramos de 7.5 metros, tiene una longitud total de 60 metros. Tramos simplemente apoyados sobre los pórticos.	Por efecto de un corrimiento de las fundaciones, quedó con un desplazamiento permanente posiblemente debido a la licuefacción del sedimento arenoso

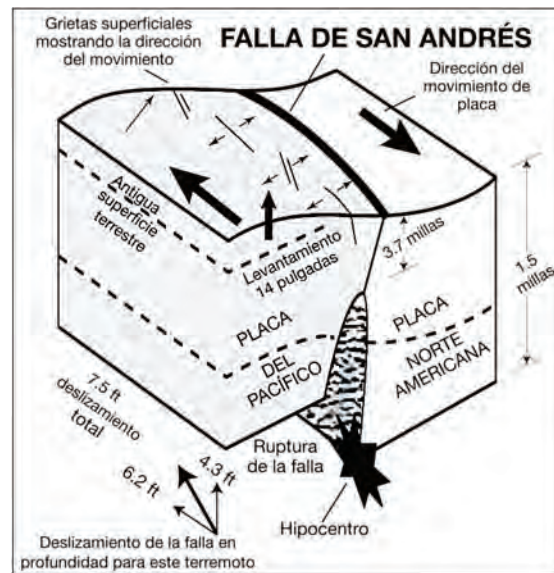
Figura I 24-2: Diagrama esquemático del mecanismo en la falla de San Andreas. Observe que la profundidad focal es de 11.5 millas y el desplazamiento superficial puede tardar horas en ser visible. (Fuente: U.S. Geological Survey Department of the Interior/USGS U.S. Geological Survey)

El mecanismo focal es propio de una falla transcurrente dextral como se indica en la **Figura I 24-2**.

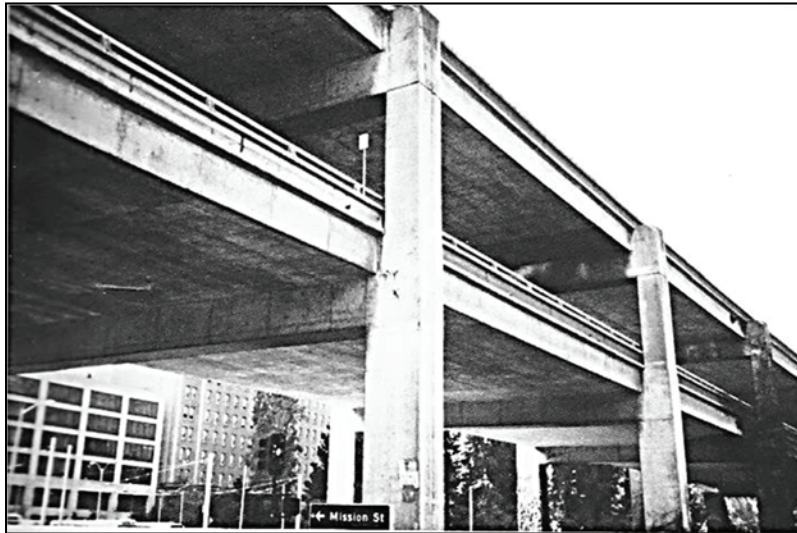
Figura I 24-3: El Cypress Street Viaduct I 880, ubicado en Oakland, antes del sismo (Fuente: Dames & Moore, 1989, p. 13)

viaducto se encontraba, excepcionalmente, con muy poco tránsito. En la **Figura I 24-3** se da la configuración de la estructura antes del sismo.

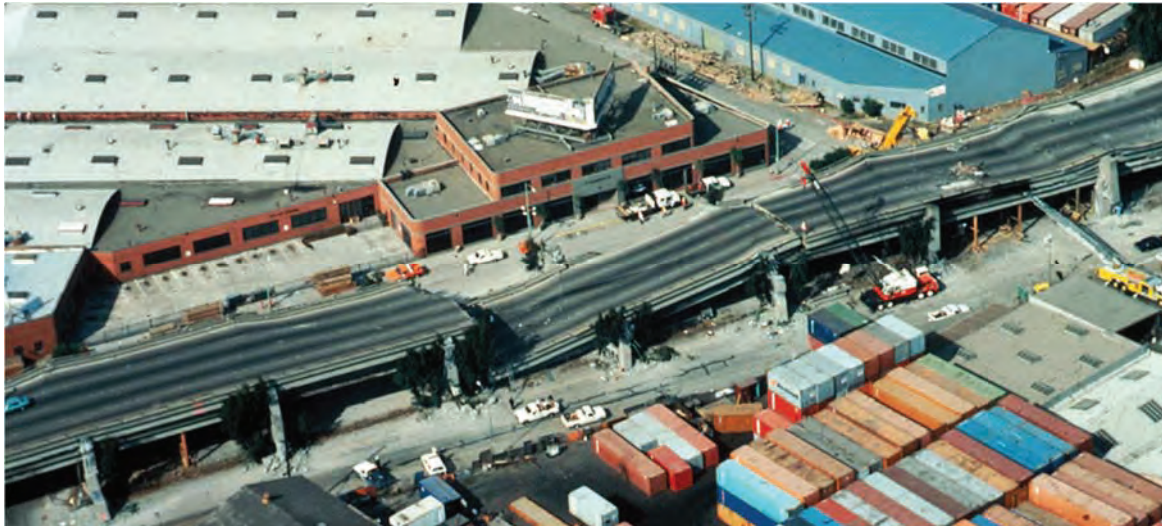
Figura I 24-4: Vista aérea de tramos de la Autopista Cypress Street Viaduct en Oakland, donde partes del Nivel 2 se desplomaron sobre el Nivel 1. (H.G. Wilshire, U.S. Geological Survey - Photo by H. G. Wilshire for U.S. Geological Survey). https://en.wikipedia.org/wiki/1989_Loma_Prieta_earthquake#/media/File:Cypress_structure.jpeg

Buena parte del segundo nivel colapsó sobre el primero como se aprecia en la **Figura I 24-4**. Se aprecia el mecanismo de falla de las columnas laterales, mecanismo que se trata más adelante.

El colapso de la parte superior de la vía de dos niveles, también llamada Nimitz, se debió a varios factores: elementos de concreto no confinados para transmitir corte; refuerzos de acero sin confinamiento; disposición de una estructura flexible sobre un suelo blando; variaciones del tipo de suelo a lo largo de la estructura, no considerados en el proyecto; variaciones en la rigidez lateral debido a que en algunos pórticos se emplearon clavijas que solo transmitían corte en su base; ciertos tramos con apoyos en esviaje y algunos con pórticos de 3 columnas en el nivel inferior.

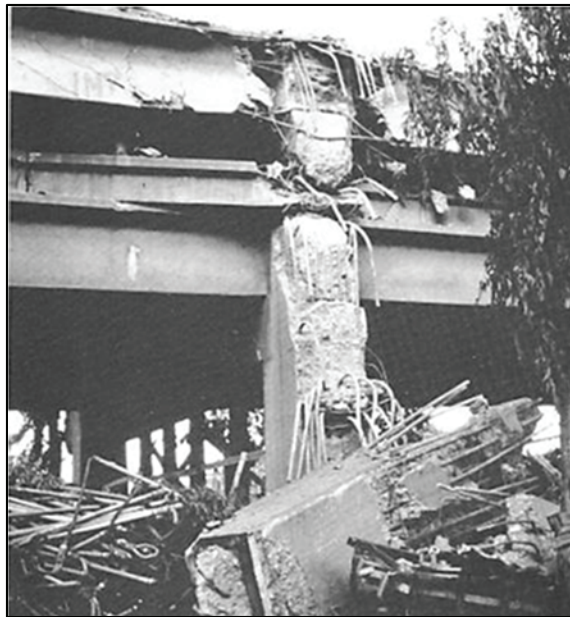
Figura I 24-7: Otra unión similar a la que se ilustra en la Figura I 24-6 (Fuente: EERI, 89-03, portada y p. 38)
