**DESEMPEÑO SÍSMICO
DE PUENTES Y GUÍA
PARA PROYECTOS**

DESEMPEÑO SÍSMICO DE PUENTES Y GUÍA PARA PROYECTOS

José Grases Galofré

Caracas, junio 2016

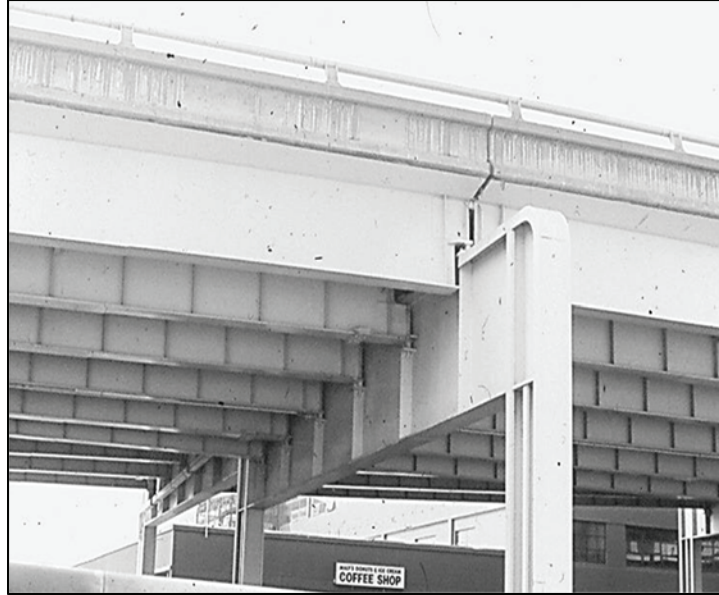
Figura I 24-12: Puente metálico en una de las avenidas de San Francisco. Obsérvese la limitada longitud de los apoyos de los tableros. (Fuente: propia)

Por ejemplo, en la **Figura I 24-12** se ilustra un puente metálico en la zona urbana de San Francisco, con tableros prefabricados, cuyas longitudes de apoyo son muy limitadas. En las **Figura I 24-13** y **Figura I 24-14** se muestran detalles del sistema de guayas para asegurar la continuidad y apoyo de los tableros.

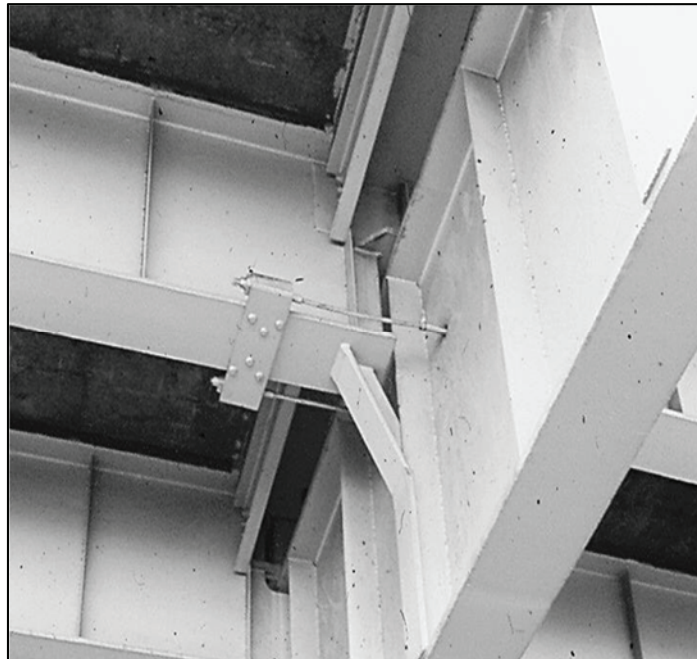
Figura I 24-13: Cara izquierda de uno de los pórticos donde se apoya el tablero. (Fuente: propia)

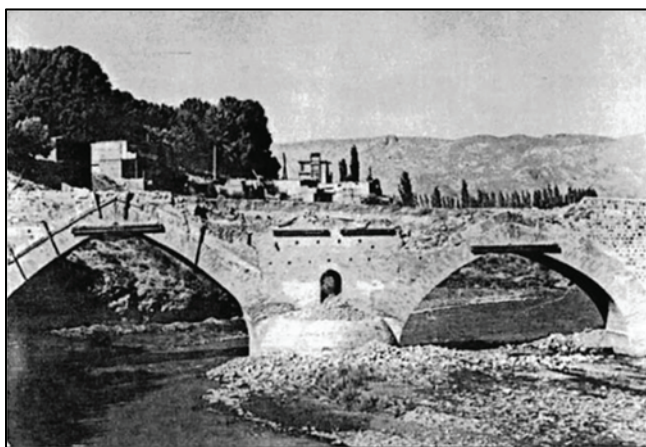
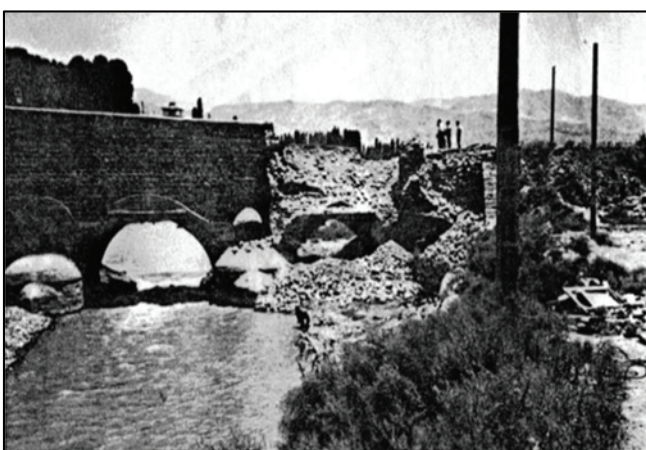
Figura I 25-1: Dos puentes de mampostería, con muchos años de servicio, afectados en el área de Loshan, Irán.
(Fuente: IIEES, Irán, p. 33)

El comportamiento de vías de comunicación y puentes fue considerado adecuado por las autoridades del *International Institute of Earthquake Engineering and Seismology* (IIEES). Sólo algunos puentes de mampostería sufrieron daños que merecieron reparaciones.

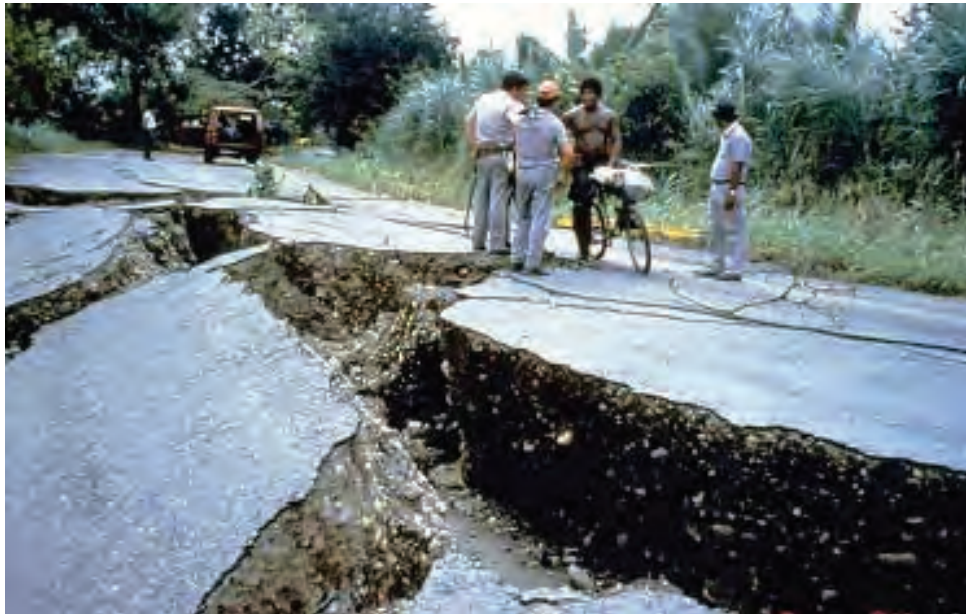
Figura I 26-1: Inestabilidad de una vía de comunicación por desparramamiento lateral (EERI). <http://www.eeri.org/>

La costa de Puerto Limón sufrió un levantamiento de entre 1.5 a 2 metros, con lo cual creció la línea de playa unos 100 m. Las áreas más afectadas al noreste, sureste y oeste de Limón se encontraban fundadas en suelos tipo aluvión con un alto potencial de licuefacción (**Figura I 26-1** y **Figura I 26-2**)

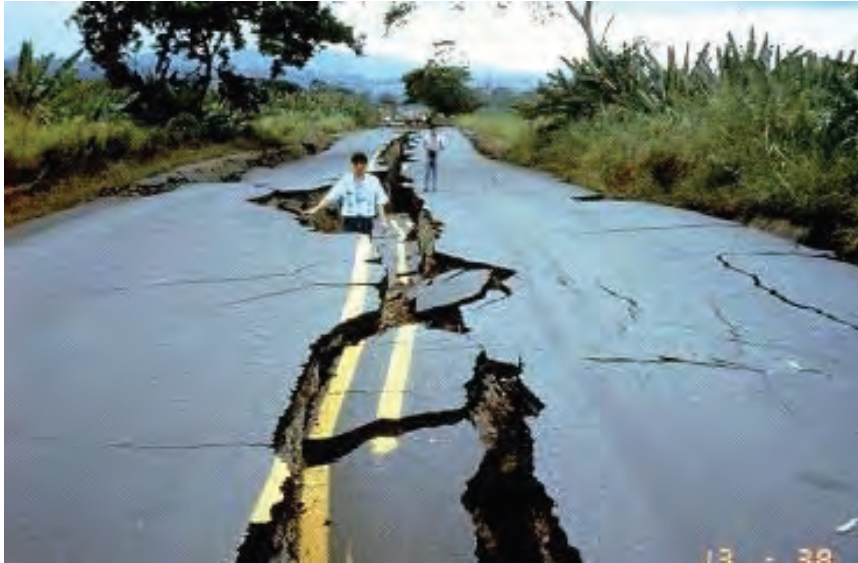
Figura I 26-2: Pavimento fracturado. (EERI) https://www.eeri.org/wp-content/uploads/costa_rica_1991_liquefaction.jpg

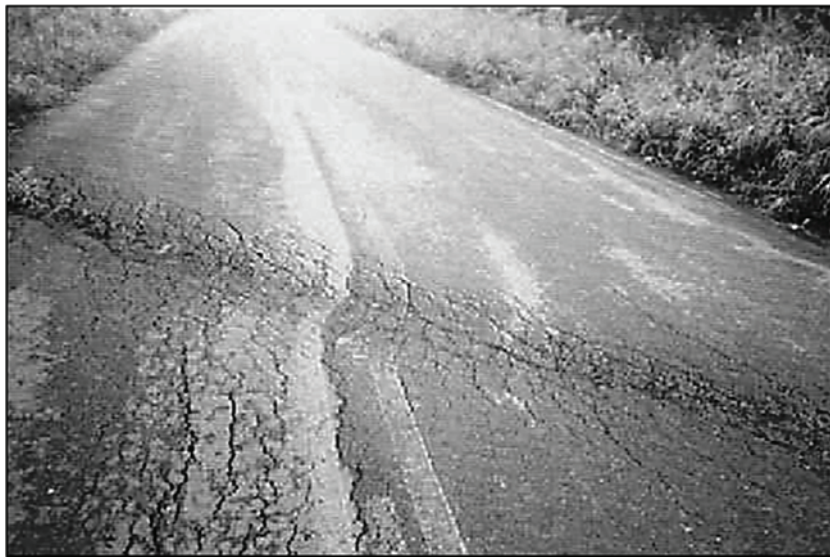
Figura I 26-3: Desplazamiento transcurrente dextral, de falla secundaria en el área de Fortuna-Chiriqui, Panamá, consecuencia del sismo de Costa Rica de 1991. (Fuente: Camacho, et al., 1991, p. 56. Instituto de Geociencias de Panamá. <http://revistas.ucr.ac.cr/index.php/geologica/article/viewFile/13446/12701>)

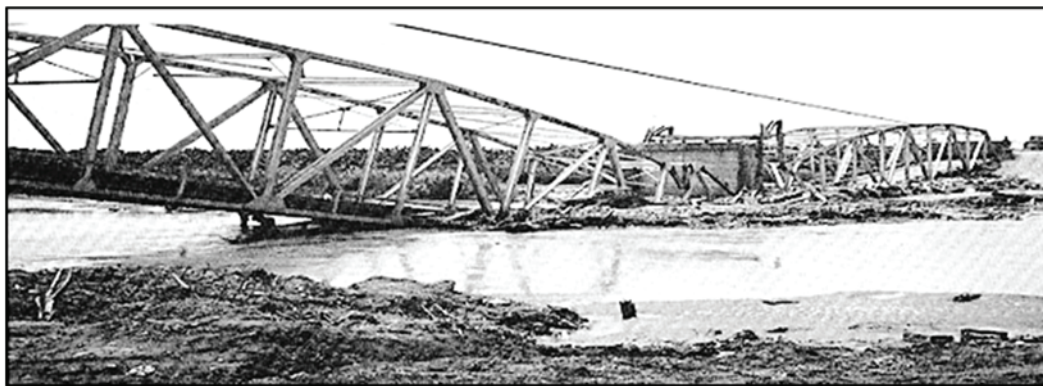
Figura I 26-6: Estado final del puente sobre el río Estrella. (Fuente; EERI, 1991, p.83)

El mecanismo de falla del puente Río Viscaya ilustra un mecanismo que fue similar al del puente Río Bananito o el del puente Río Estrella (**Figura I 26-5** y **Figura I 26-6**) cuya vía de aproximación a su extremo Sur se ve en la **Figura I 26-7**, así como en otros puentes ferroviarios.

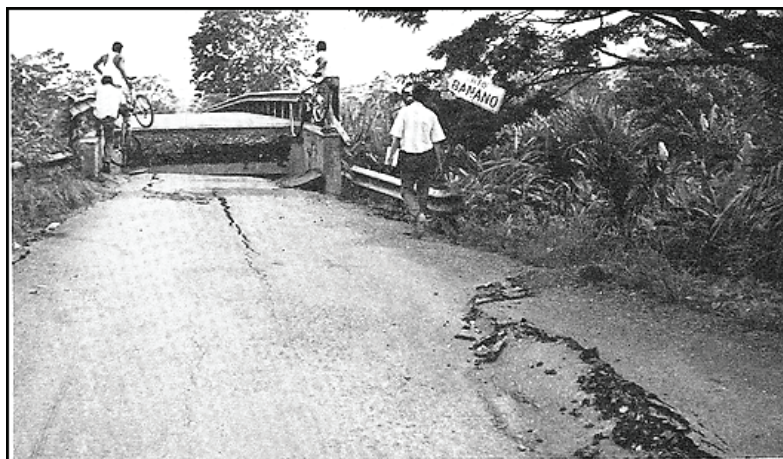
Figura I 26-7: Asentamientos del terreno en uno de los accesos al puente del río Banano. (Fuente: EQE, 1991, p. 11)

El río Banano se encuentra unos 10 km al sur de Limón. Este es cruzado por un puente de vigas de concreto pretensado, sección I, de unos 100 m de longitud. El puente esencialmente no sufrió daños, pero el terreno en ambos accesos sufrió asentamientos del orden de un metro, como se aprecia en la **Figura I 26-7**.

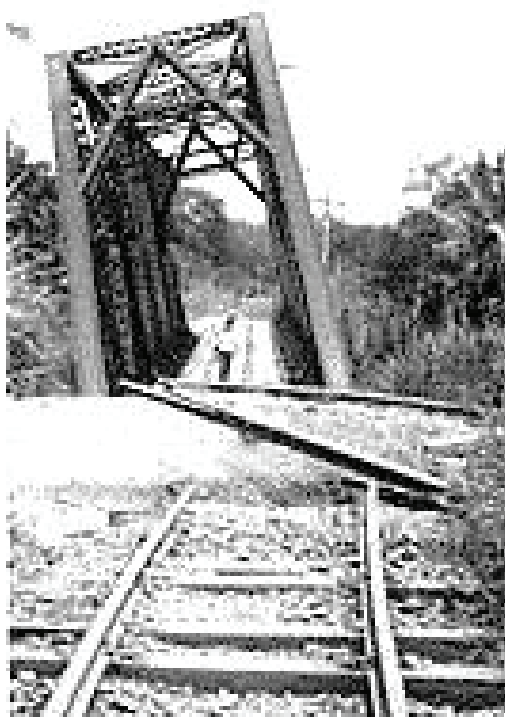
Figura I 26-8: Puente ferroviario sobre el río Bananito. Volcamiento de estribos y desprendimiento de apoyos. (Fuente: https://nisee.berkeley.edu/elibrary/files/thumbnail/EERC_2006_0820/IMG2601.jpg)

Como quedó dicho, los fenómenos de licuefacción en este sismo de Costa Rica fueron muy generalizados. Otro puente fuera de servicio, es el ferrocarrilero sobre el río Bananito. En la **Figura I 26-8** se reproducen las condiciones en las cuales quedó esta instalación.

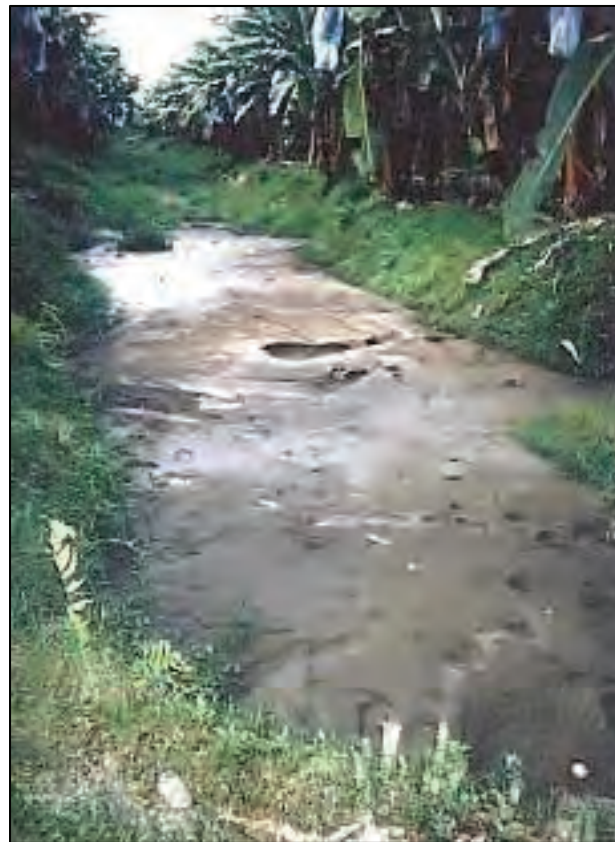
Figura I 26-9: Colmatación con arena fina de canales de drenaje, expulsada del subsuelo por efectos de licuefacción.
(Fuente: propia)

Los excesos de agua son recolectados en canales de drenaje que llevan el agua al mar. Los canales de drenaje que se ilustran en la **Figura I 26-9**, se colmataron de arena fina expelida por el incremento en la presión del agua como consecuencia de la licuefacción del terreno.

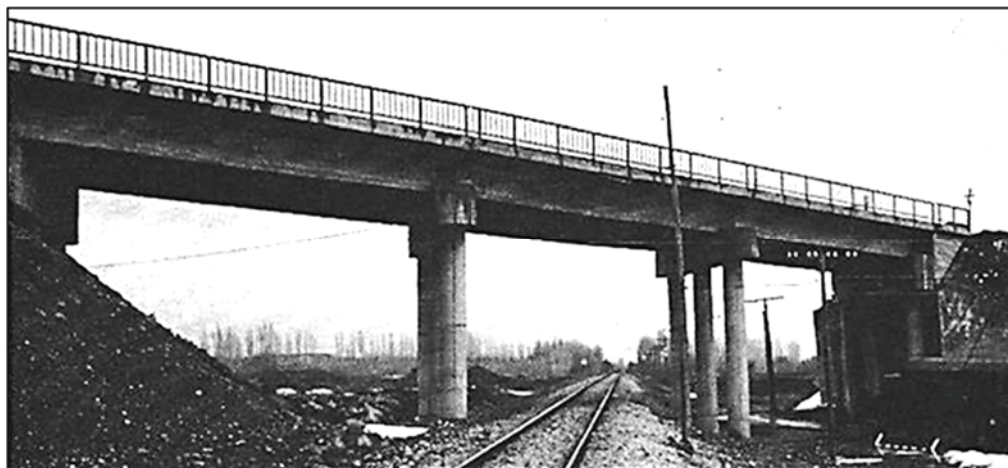
Figura I 27-1: Puente de la autopista a Kemah, sobre el ferrocarril Ankara-Kars. El acceso de la izquierda sufrió asentamientos por caída de material de relleno. El acceso de la derecha sufrió daños que se detallan en la Figura I 27-2 (Fuente: *Earthquake Spectra*, July 1993, p. 121)

Dos puentes que cruzan esa carretera, al suroeste de Erzincan, se dañaron. En adición al agrietamiento en el extremo de las columnas de concreto, los estribos sufrieron desplazamientos mayores en el tope que en la base. Es uno de los casos donde, en los accesos al puente, se generaron solicitaciones no previstas sobre las columnas.

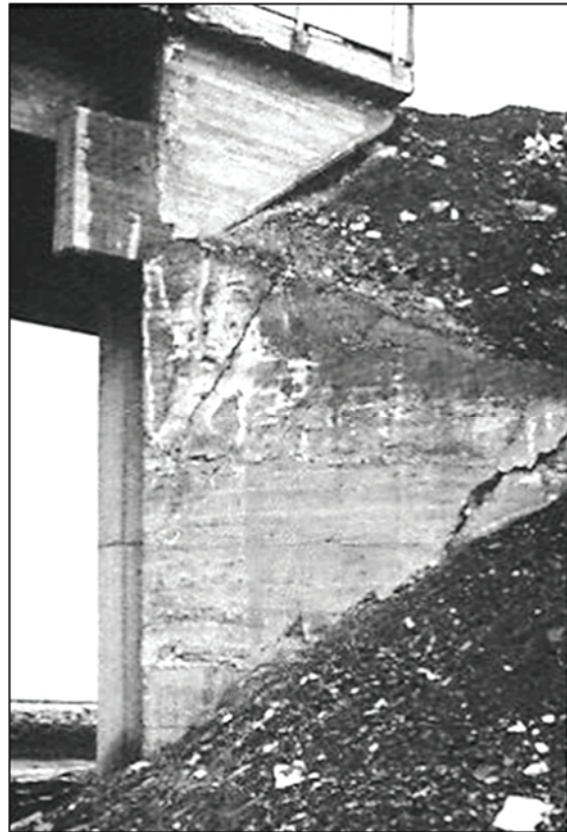
Figura I 27-2: Daños en los muros de acceso, pila derecha y pérdida de relleno de acceso del puente de la Figura I 27-1
(Fuente: *Earthquake Spectra*, July 1993, p. 123)

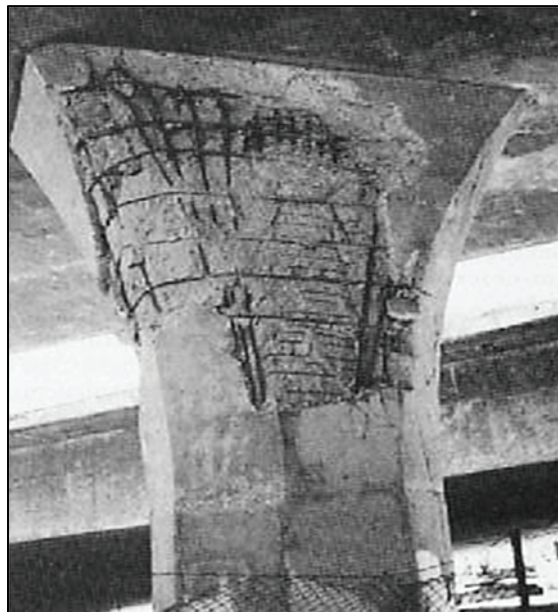
Figura I 29-3: Falla por corte y flexión de la columna con ensanchamiento, en el cruce inferior Mission-Gothic. (Fuente: Earthquake Spectra, 1995, p. 319)

En las cercanías de esa zona las aceleraciones máximas del terreno se estimaron entre 0.6 y 0.8g. Los daños en las columnas fueron severos como se observa en la **Figura I 29-2**. Se ilustra allí la rotulación de la columna, en la zona donde se inicia el ensanchamiento de la sección octogonal (reforzada con 45 barras #11 de las cuales 22 se expandieron como refuerzo del ensanchamiento de la columna). La **Figura I 29-3** muestra otra falla de columna con ensanchamiento.

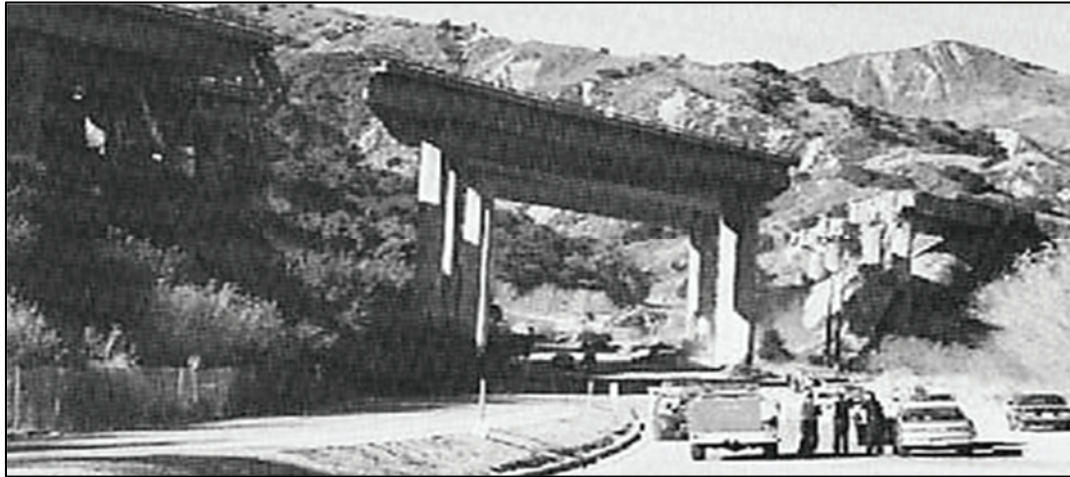
Figura I 29-4: Tramo central de concreto pretensado, en el cruce inferior Gavin-Canyon. (Fuente: *Earthquake Spectra*, 1995, p. 311)

Con el sismo, este puente colapsó en parte por el desempeño inadecuado de la rehabilitación: los apoyos en las zonas de empalme de miembros fueron de ancho insuficiente. En *Earthquake Spectra* (1995, p. 309) se dan detalles de la estructuración del tablero: dos tramos de concreto armado en los extremos, y un tramo central de concreto pretensado. Más adelante, en la misma referencia, se indican detalles de la rehabilitación del puente efectuada en 1974, por medio de cables de postensión. Las juntas que fallaron fueron las adyacentes a los dos accesos de concreto armado.

La **Figura I 29-4** corresponde al tramo central de concreto pretensado.

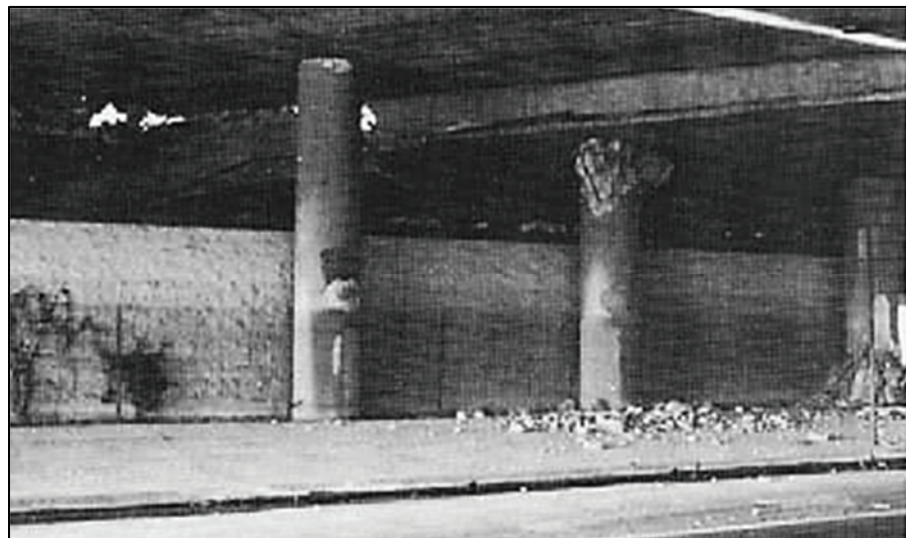
Figura I 29-9: Estado final de las columnas del pórtico 7 (B, C y D), en el cruce La Cienega-Venice. (Fuente: Earthquake Spectra, 1995, p. 335)

El esviaje inicial (apoyo 1) de 5°, al final era de 41° (apoyo 10). En la **Figura I 29-8** se observan en sombreado las partes que colapsaron (entre el pórtico 3 y el pórtico 7). Las alturas de las columnas de apoyo inicialmente de 23 pies progresivamente se fueron haciendo más cortas hasta 17 pies + 8.5". Todas las columnas del pórtico 7 fueron afectadas por los efectos de la torsión (**Figura I 29-9**) y dos del pórtico 3 sufrieron daños (**Figura I 29-10**).

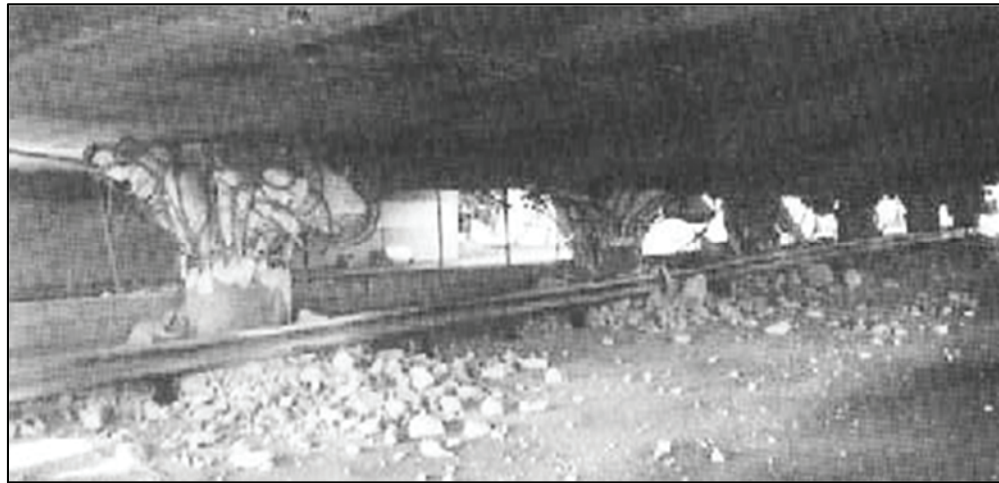
Figura I 29-12: Estado final de las columnas del pórtico 3 en el cruce inferior Fairfax-Washington. (Fuente: Earthquake Spectra, 1995, p. 339)

La adecuación de este puente estaba planificada para las fechas en las cuales ocurrió el sismo de Northridge. En la **Figura I 29-11** se señala el pórtico B3 con sus columnas dañadas, lo cual se constata en la **Figura I 29-12**.

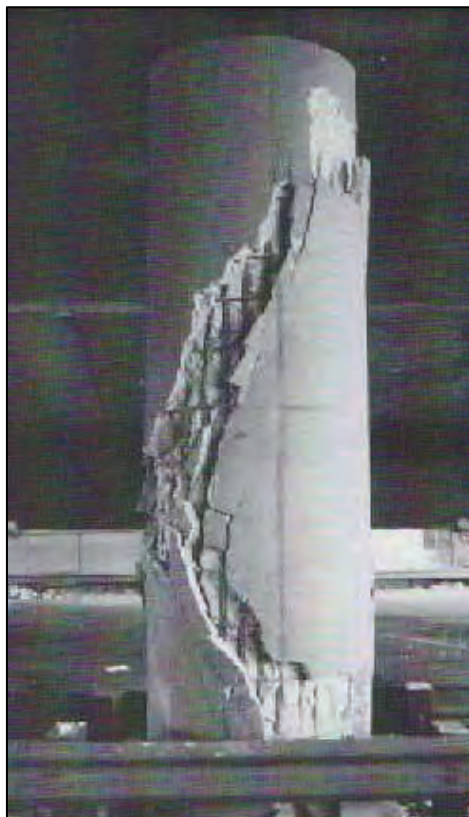
Figura I 29-13: Falla por flexión/corte en columna del pórtico 4 en el cruce inferior Fairfax-Washington. (Fuente: Earthquake Spectra, 1995, p. 340)

En la **Figura I 29-13** se muestra el estado en el cual quedó una de las columnas del pórtico 4, con la leyenda: “Falla flexión/corte en una columna”.

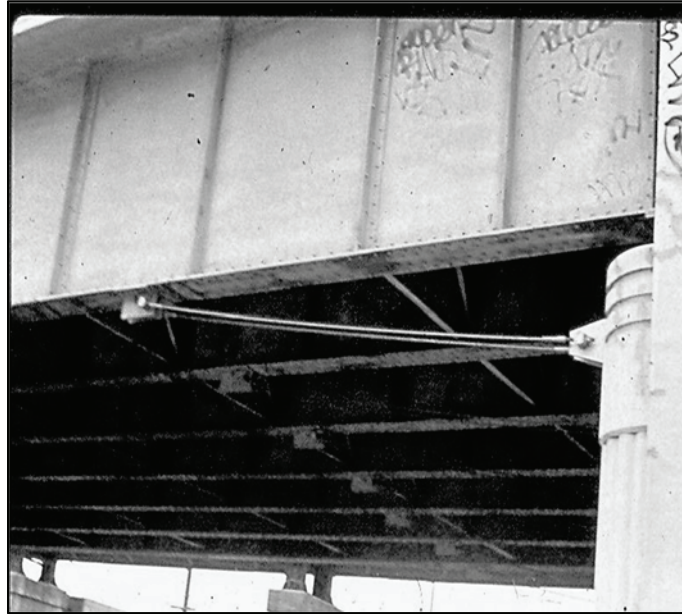
Figura I 29-15: Cada una de las siete vigas metálicas que conforman el tablero, quedó vinculada a las pilas de apoyo por medio de cables metálicos con tolerancia para deformaciones por temperatura. (Fuente: propia)

seguramente tenía ya varios años en servicio, queda impedido por las medidas preventivas que allí se ilustran. Similar a la ilustración de la **Figura I 29-15** tomada en Los Ángeles durante 1994.

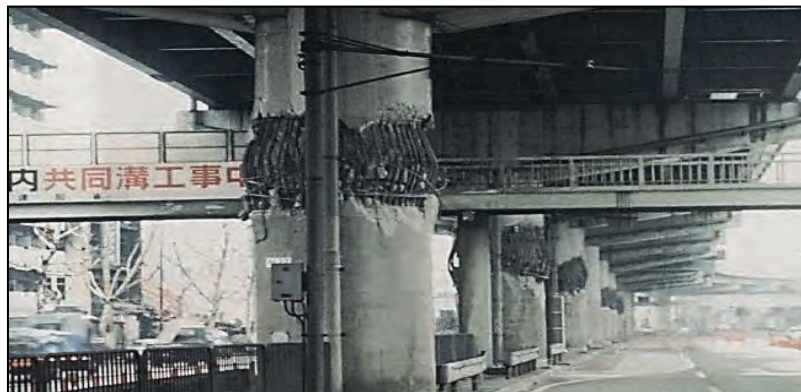
Figura I 30-3: Las fallas de estas columnas, ubicadas hacia la mitad de su altura, posiblemente fueron inducidas por fuerzas axiales importantes y escaso refuerzo de confinamiento. (Fuente: EQE, 1995, p. 48)

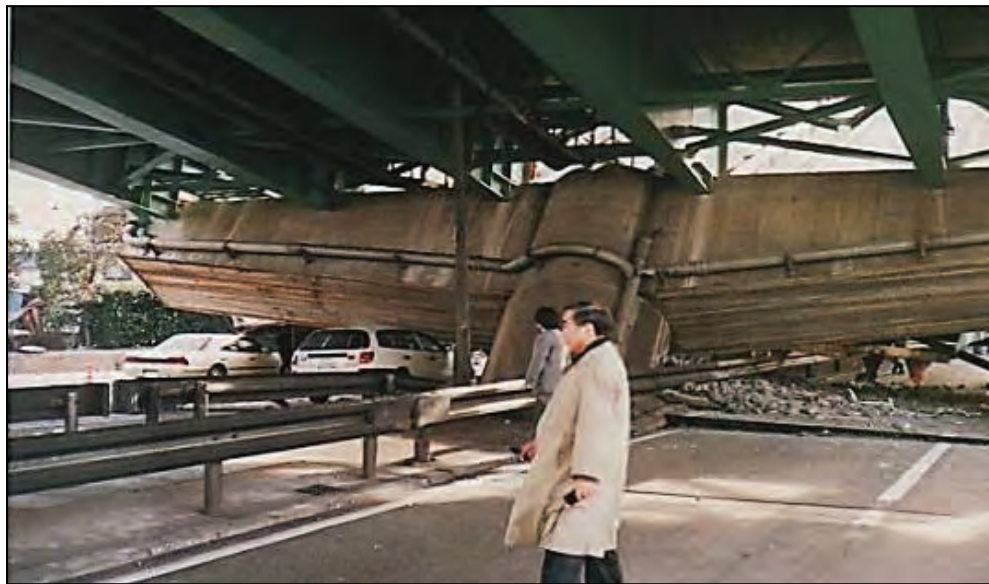
Figura I 30-5: Posiblemente esta falla haya sido por solicitaciones generadas sobre la monocolumna, consecuencia de una aparente altura menor que las demás con predominio de fracturas por corte. (Fuente: EQE, 1995, p. 47)

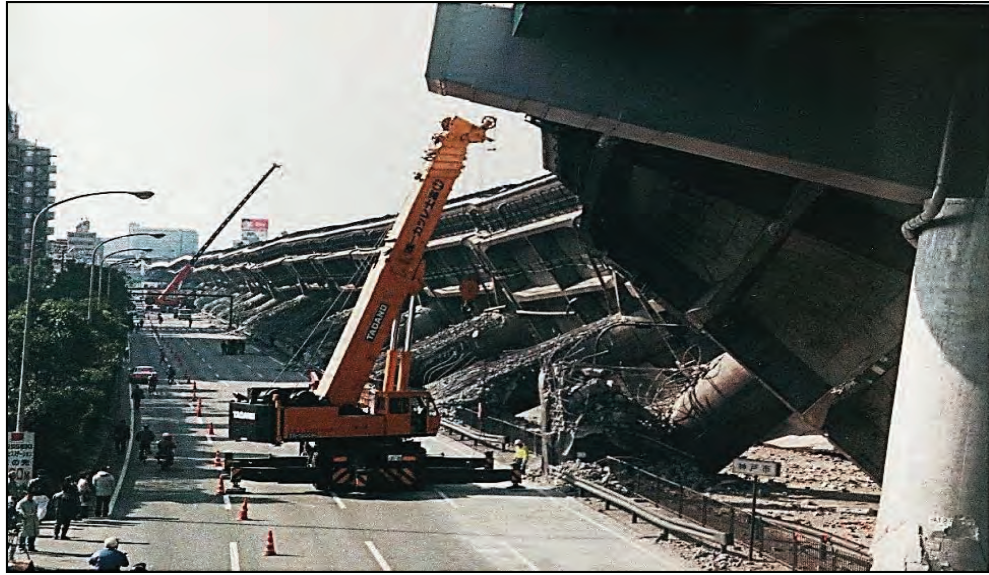
Figura I 30-6: Volcamiento de la autopista Hanshin, en la zona de las columnas de concreto. En otros tramos, columnas tubulares metálicas solo mostraron inicio de pandeo local. (Fuente: EQE, 1995, p. 45)

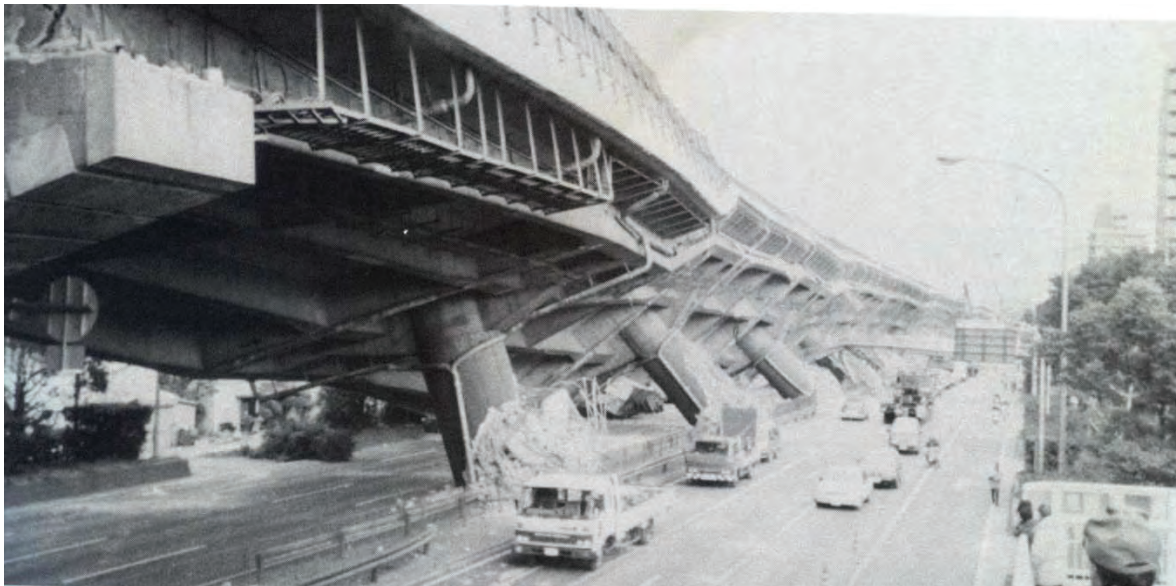
Figura I 30-7: Otra vista del volcamiento de la autopista Hanshin. (Fuente: EERI, 1995, fig. 4-9, p. 50)

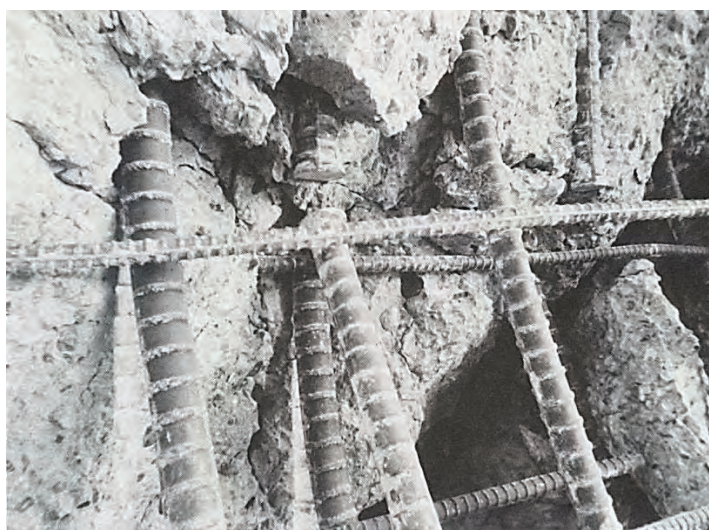
Figura I 30-9: Detalle del refuerzo en el Viaducto Hanshin. (Fuente EERI, 1995, p. 47)

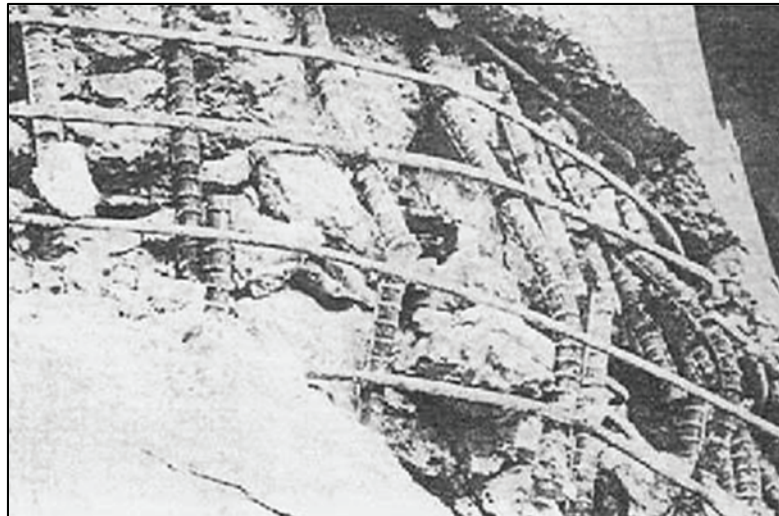
Figura I 30-11: Detalle de las conexiones entre las barras verticales de la Figura I 30-10. (Fuente: Park et al., 1995, p. 62)

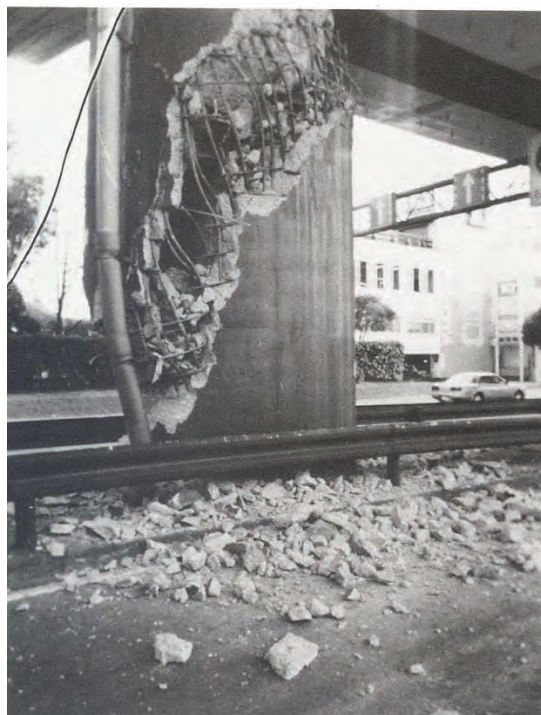
Figura I 30-12: Por su enorme rigidez, esta columna no resistió el corte asociado. (Fuente: EERI, 1995, p. 49)

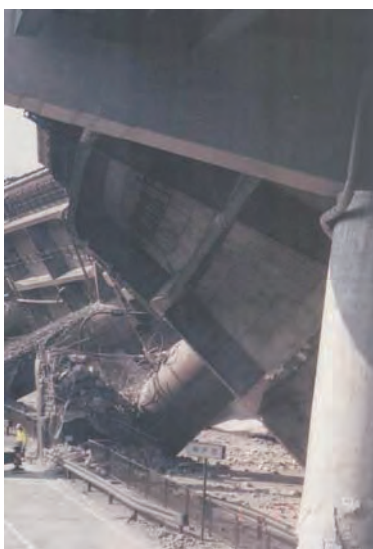
Figura I 30-13: Un estado más avanzado de daño, de una columna similar a la de la Figura I 30-12. (Fuente: EQE, 1995, p. 45)

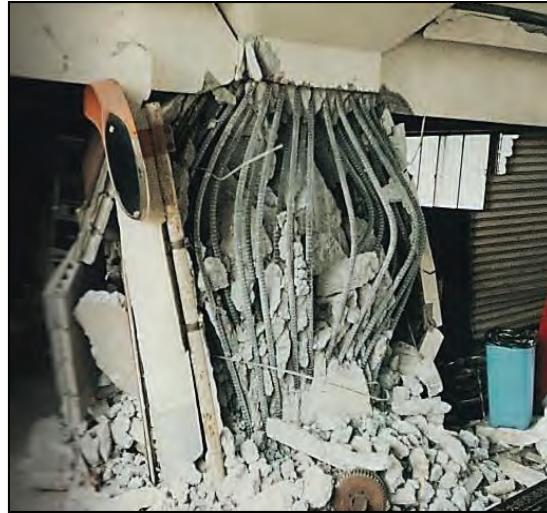
Figura I 30-14: Esta columna prácticamente sin acero de confinamiento, soportaba una parte de la estación de tren Rokkomichi. (Fuente: EQE, 1995, p. 57)

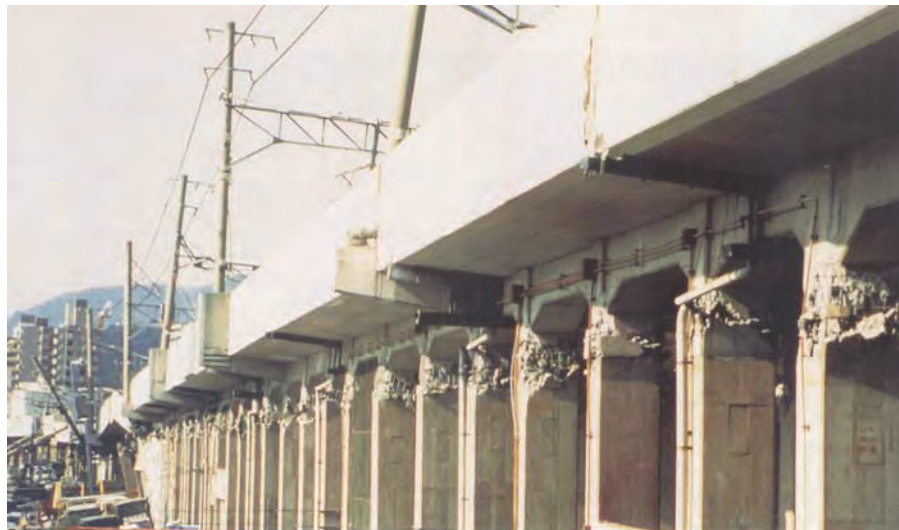
Figura I 30-15: Eficientes sistemas de prevención detuvieron el tren bala (Shinkansen) antes de alcanzar esta zona fuertemente deformada. La estructura presentó fallas por esfuerzo cortante. (Fuente: EQE, 1995, p. 58)

Se presentan algunas láminas que ilustran debilidades en el armado de miembros estructurales y uniones del denominado "Tren Bala". En la **Figura I 30-15** se ilustra el estado posterior al sismo de la vía del "tren bala".

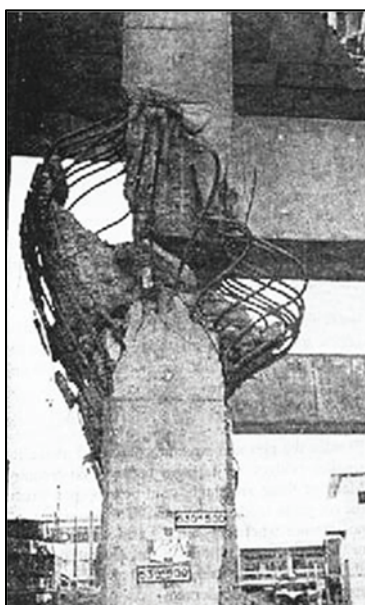
Figura I 30-17: Falta de confinamiento en nodos de la estructura del tren bala (Shinkansen Line). (Fuente: Park et al., 1995, p. 62)

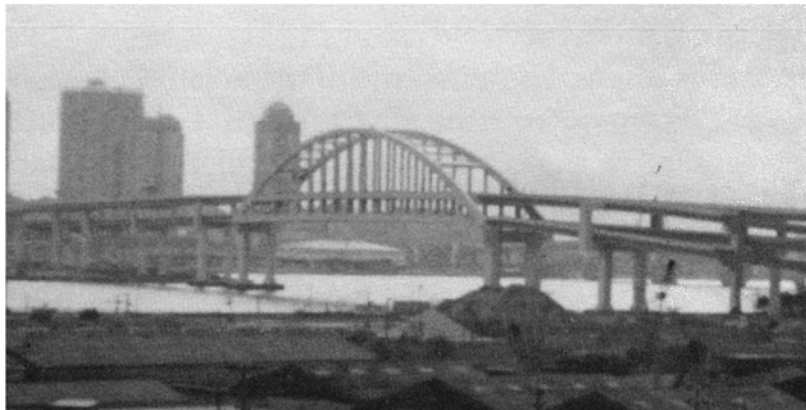
Figura I 30-18: Puente metálico de la Isla de Rokko. (Fuente: EERI, 95-04, p. 57)

Los movimientos entre apoyos de pilas de este puente ubicado en el extremo oeste de la Autopista del Muelle (**Figura I 30-18**) causaron pandeo en el arriostramiento superior, tal como se aprecia en la **Figura I 30-21**.

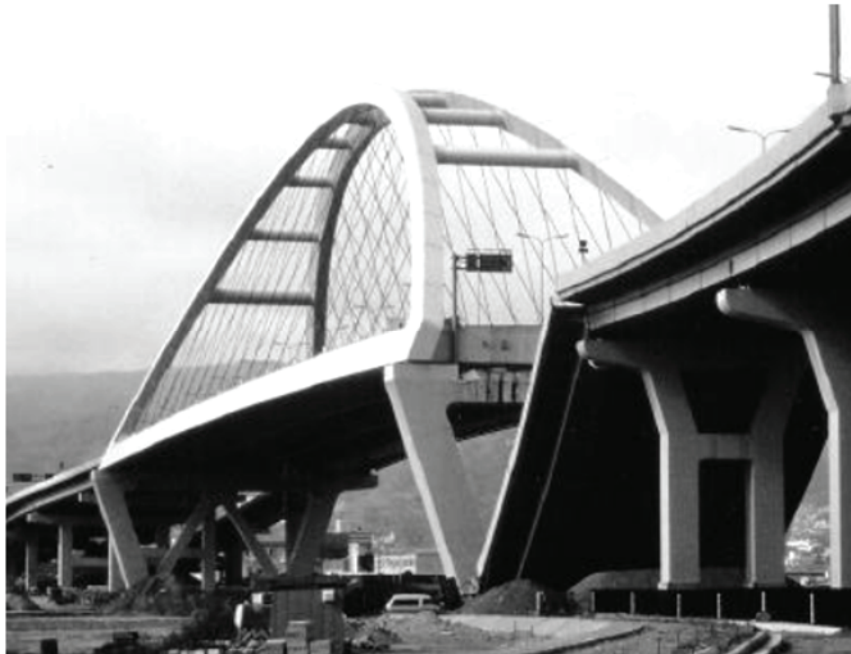
Figura I 30-19: En la parte central de la Figura destaca el tramo caído, acceso al puente Nishinomiya-ko, hacia la Isla Rokko. (Fuente: Brando, M., 2010-2011)

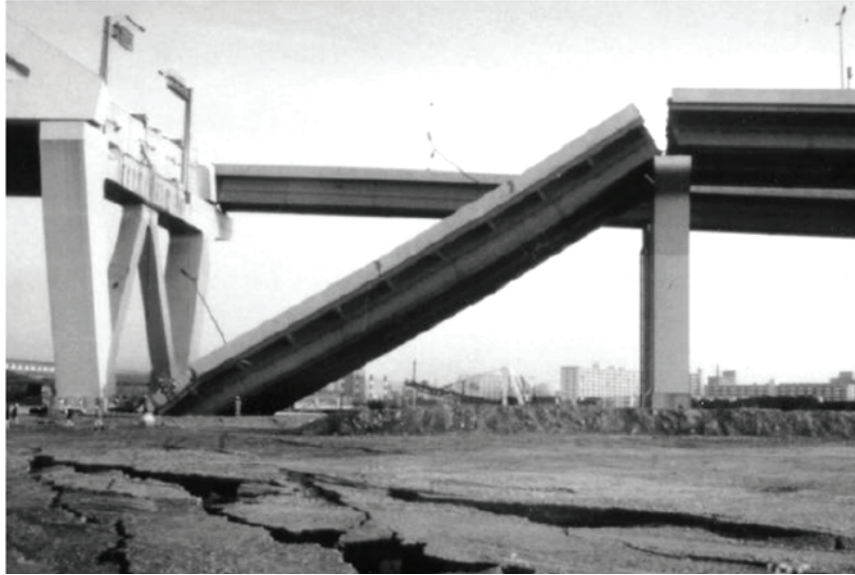
Figura I 30-20: Desplazamiento permanente del pórtico que dio origen a la pérdida del tramo de acceso al puente Nishinomiya-ko. (Fuente: Brando, M., 2010-2011)

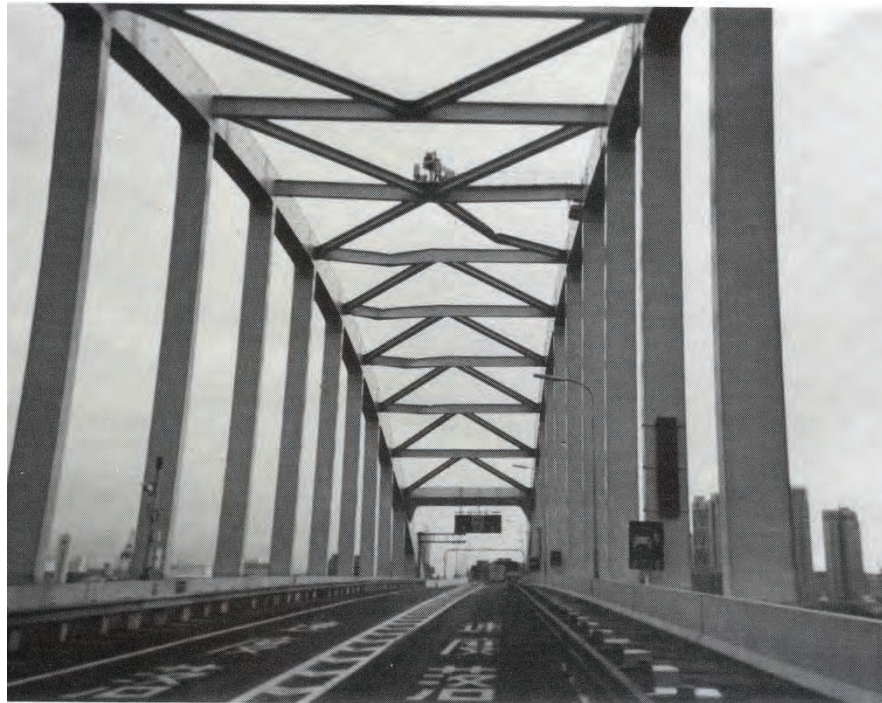
Figura I 30-21: Pandeo en el arriostamiento metálico de un puente hacia la Isla Rokko. (Fuente: EERI, 95-04, p. 57)

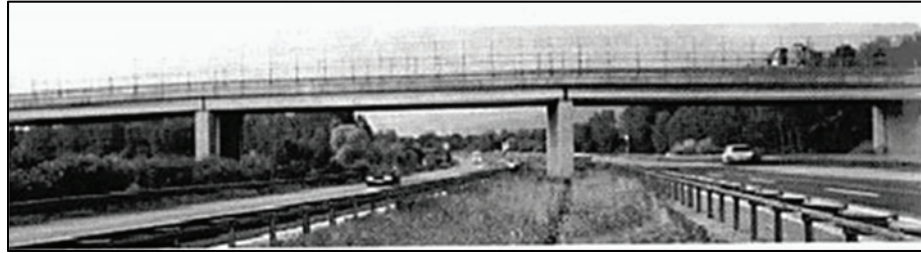
Figura I 31-1: Puente típico sobre la autopista ATE. (Fuente: Youd et al., 2000, figure18.2)

La afectación de puentes tuvo particular interés pues la zona epicentral se encontraba en las cercanías de la Autopista Trans Europea (ATE), ruta principal que une la capital Ankara con Istanbul. La **Figura I 31-1** ilustra un puente típico de las vías que cruzan la ATE.

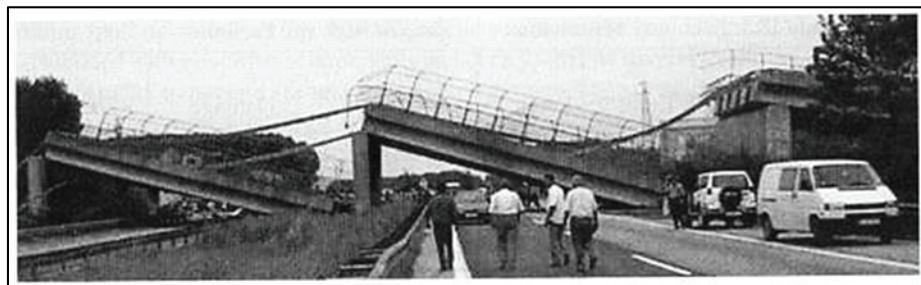
Figura I 31-2: Estado final del puente de la carretera Arifiye. (Fuente: Youd et al., 2000, figure 18.3)

El caso más dramático y significativo en el sistema de autopistas, ocurrió en el puente de la carretera de Arifiye, que pasaba por encima de la ATE. Esta estructura de cuatro vanos colapsó sobre la ATE, interrumpiendo el tráfico como se observa en la **Figura I 31-2**. Poco después de su colapso, un pequeño autobús impactó con una parte del puente caído, accidente que ocasionó 10 víctimas.

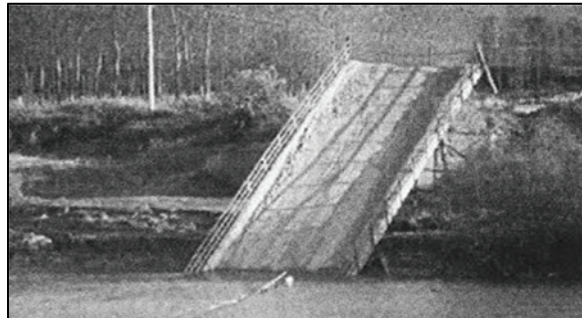
Figura I 31-4: Colapso del Puente sobre el río Sakarya por inestabilidad del terreno de fundación de la pila sumergida. (Fuente: Youd et al., 2000, figure 18.6)

En las inmediaciones del margen derecho del río Sakarya colapsó otro puente cercano al descrito en la **Sección I 31.2.1**. La inestabilidad de este puente metálico, proyectado muchos años antes del sismo, fue causada por inestabilidad del terreno sobre el cual se fundaron sus bases. Estas quedaron sumergidas tal como se aprecia en la **Figura I 31-4**.

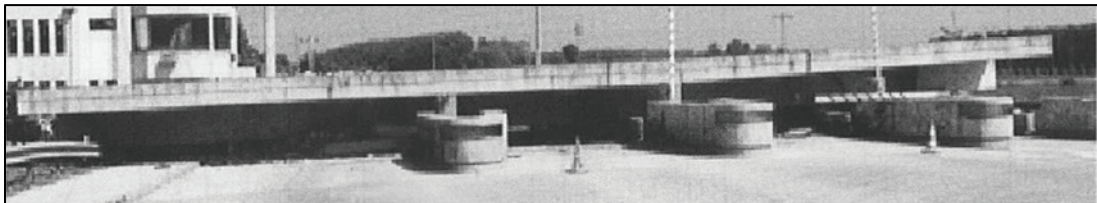
Figura I 31-5: Desplome del techo de una Estación de Peaje. (Fuente: Youd et al., 2000, figure 18.7)

Un total de 5 estructuras de peajes sufrieron severamente con este sismo, causando la interrupción en el tránsito vehicular. En la **Figura I 31-5** se ilustra el estado final de uno de estos peajes; en el inserto superior derecho de la Figura original, se pueden encontrar detalles de columnas no dúctiles por falta de reforzamiento adecuado.

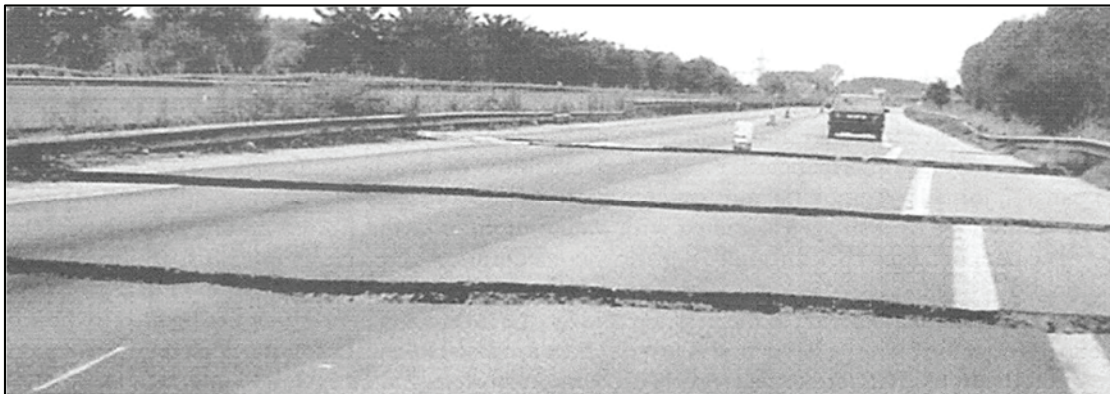
Figura I 31-6: Pavimento desplazado por el movimiento de una falla tectónica sinistral. (Fuente: Youd et al., 2000, figure 18.14)

Las condiciones locales del terreno y el cruce de fallas activas, interrumpieron el libre paso por la Autopista Trans Europea (ATE). Como ilustración, en la **Figura I 31-6**, se muestran los desplazamientos transcurrentes sinestrales del pavimento en las cercanías de Arifiye.

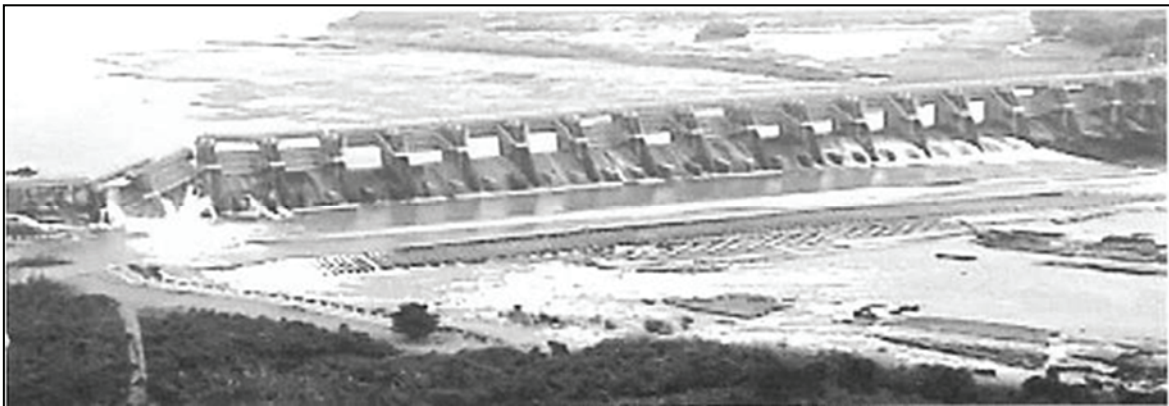
Figura I 32-4: Embalse que sufrió elevación permanente, consecuencia del desplazamiento de la falla de CLPF. (Fuente: BSSA, 2001, p. 995)

Como quedó dicho, aguas arriba del puente recién mencionado se encontraba el embalse Shigan. Esta obra, de concreto armado, tenía por finalidad regular el nivel del embalse ante posibles crecientes de sus afluentes. Para ello disponía de un sistema de compuertas que podían abrirse o cerrarse.

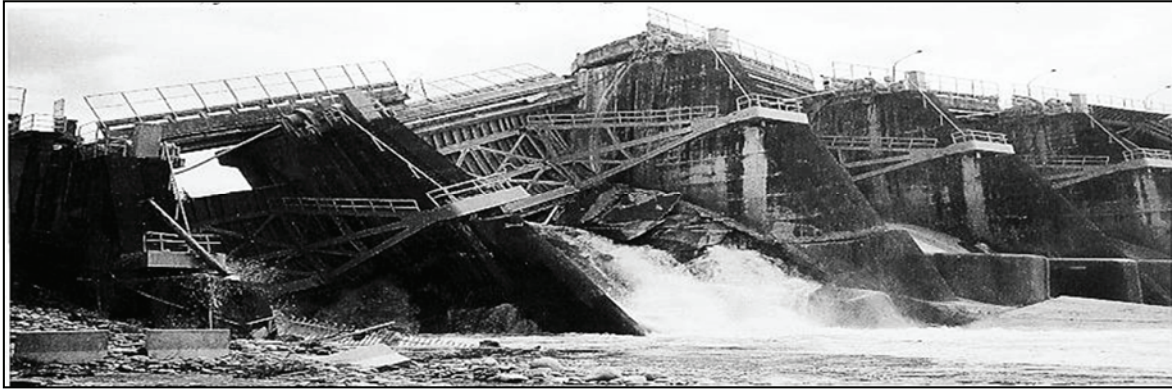
Figura I 32-5: Detalle del lado izquierdo de la Figura I 32-4. (Fuente: BSSA, 2001)

La falla de Chelungpu atacó el extremo izquierdo de este embalse generando varias roturas por asentamientos diferenciales de varios metros, con lo cual la instalación quedó inoperativa (**Figura I 32-5**).

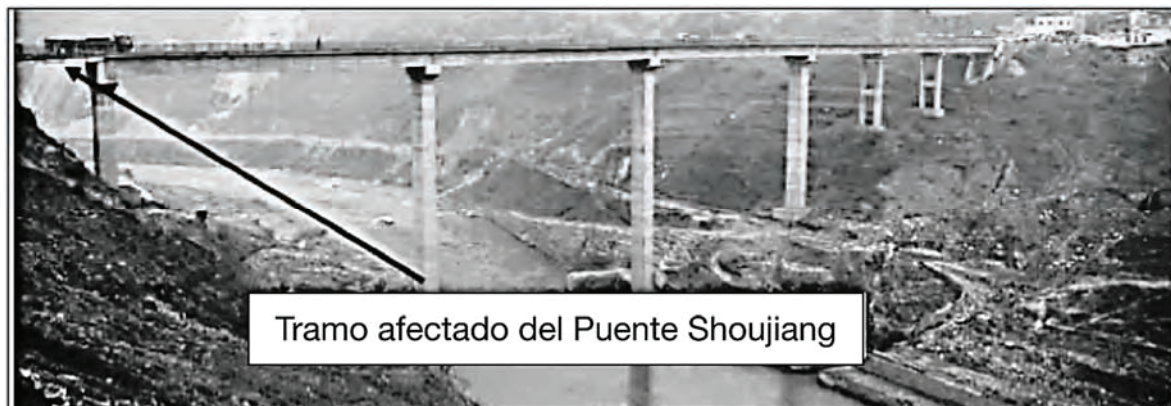
Figura I 34-1: Caída del primer tramo del Puente Shoujiang. (Fuente: Lee, 2008, 19/112)

Este puente perdió el primer tramo que se señala en la **Figura I 34-1**. La reparación temporal se da en la **Figura I 34-2**.

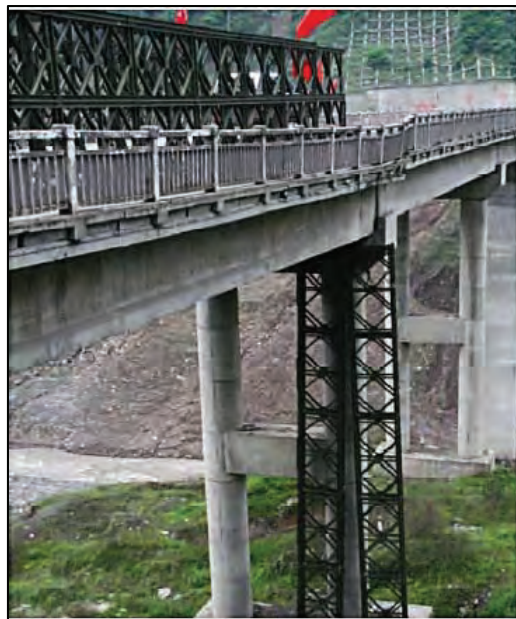
Figura I 34-2: Reparación temporal del primer tramo del Puente *Shoujiang*. (Fuente: Lee, 2008, 20/112)

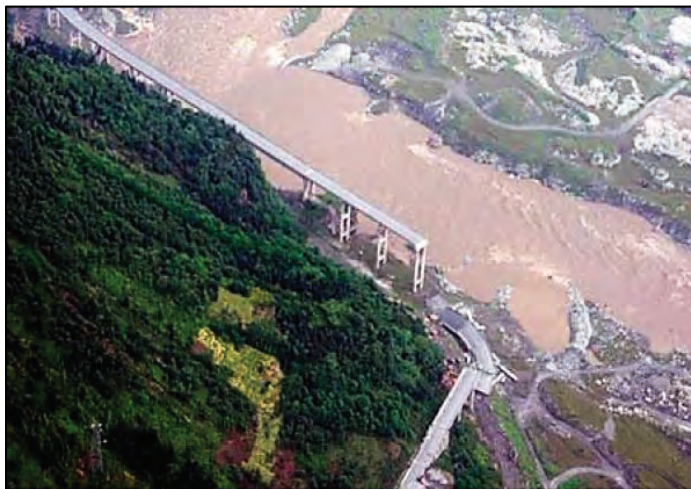
Figura I 34-3: Ruina de cuatro vanos del puente Baihua en el área de la falla tectónica. (Fuente: Lee, 2008, 58/112)

Como consecuencia, colapsaron cuatro vanos lo cual se observa en la foto aérea de la **Figura I 34-3**. Las Figuras que siguen (**Figura I 34-4 a Figura I 34-7**) son daños en miembros de la estructura portante del puente, aparentemente por las razones que se dan en la **Sección I 34.3**: solicitaciones de diseño insuficientes para alcanzar una confiabilidad aceptable en el proyecto.

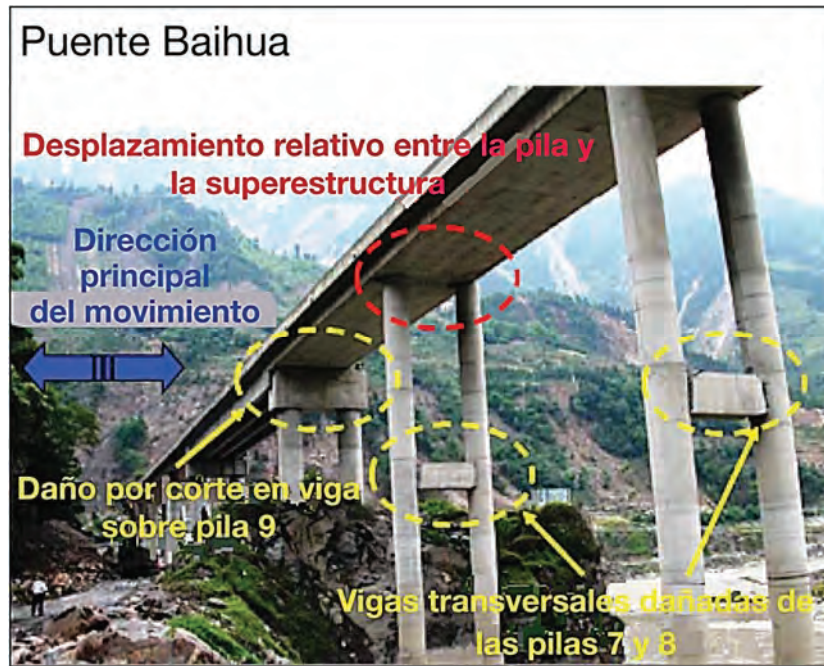
Figura I 34-4: Daños en la estructura portante del puente Baihua y desplazamiento del tablero (Fuente: Lee, 2008, 60/112)
