**DESEMPEÑO SÍSMICO
DE PUENTES Y GUÍA
PARA PROYECTOS**

DESEMPEÑO SÍSMICO DE PUENTES Y GUÍA PARA PROYECTOS

José Grases Galofré

Caracas, junio 2016

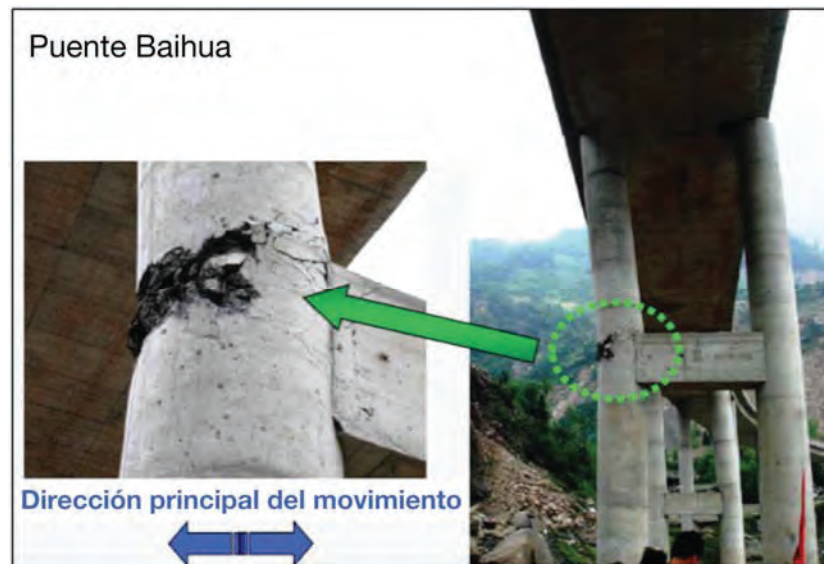
Figura I 34-5: Daños en una columna de concreto armado. Obsérvese el desplazamiento del tablero en el tope de la columna adyacente. (Fuente: Lee, 2008, p. 62/112)

Como consecuencia, colapsaron cuatro vanos lo cual se observa en la foto aérea de la **Figura I 34-3**. Las Figuras que siguen (**Figura I 34-4 a Figura I 34-7**) son daños en miembros de la estructura portante del puente, aparentemente por las razones que se dan en la **Sección I 34.3**: solicitaciones de diseño insuficientes para alcanzar una confiabilidad aceptable en el proyecto.

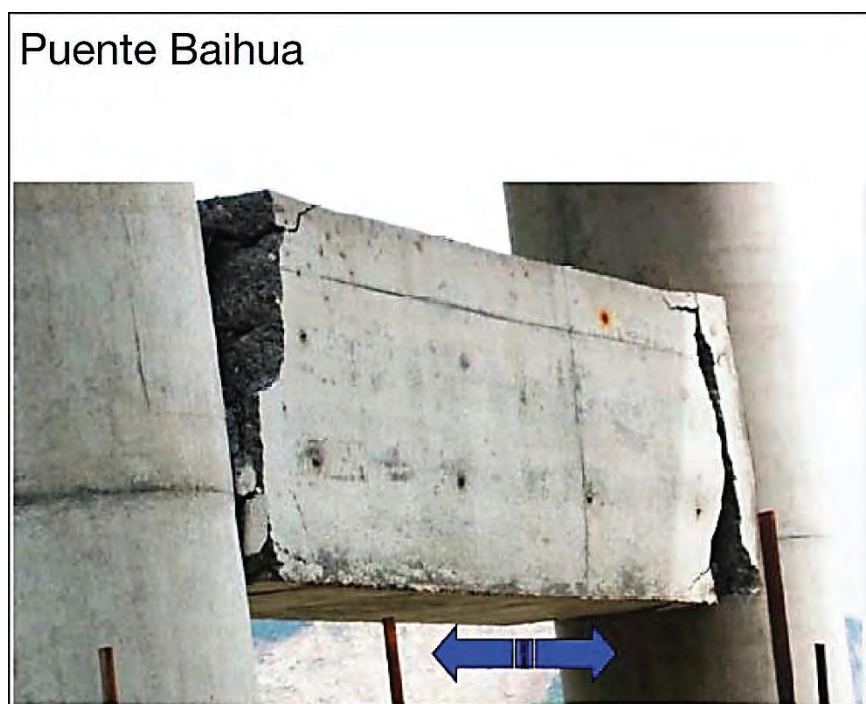
Figura I 34-6: Falla de una viga transversal de acoplamiento, aparentemente por insuficiencia de refuerzo. (Fuente: Lee, 2008, p. 63/112)

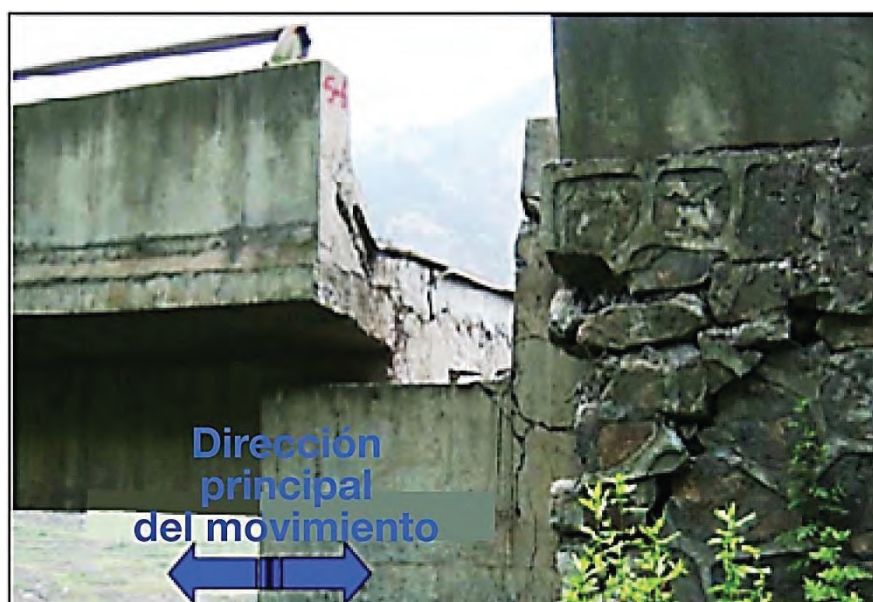
Figura I 34-7: Desplazamiento del tablero en la dirección perpendicular a la falla activa. (Fuente: Lee, 2008, p. 66/112)

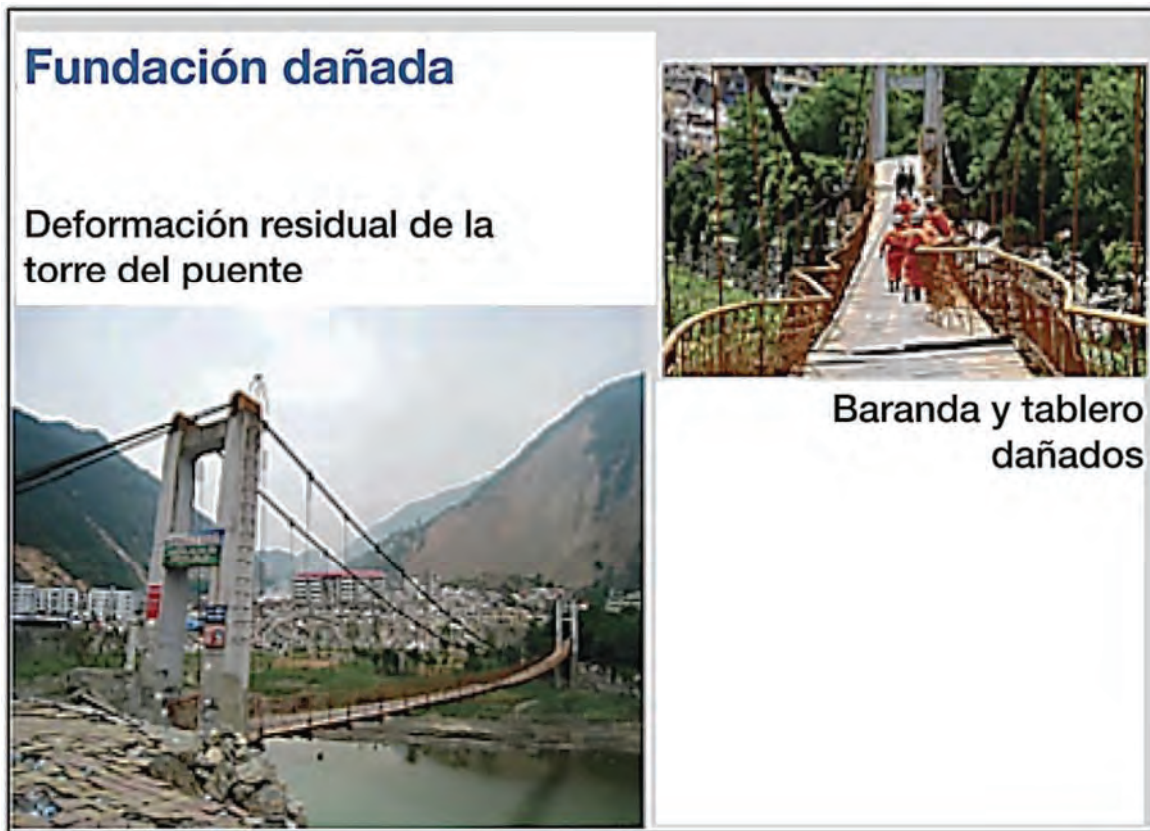
Figura I 34-8: Daños en puente colgante para peatones, por rotación de la torre izquierda del puente. (Fuente: Lee, 2008, p. 69/112)

El puente colgante que se da en la **Figura I 34-8** está destinado al paso de peatones. Aparentemente la torre izquierda rotó por efectos de la respuesta del puente a los movimientos del terreno. De este modo el radio de curvatura del pavimento se redujo, causando los daños en las barandillas laterales que se aprecian en la Figura.

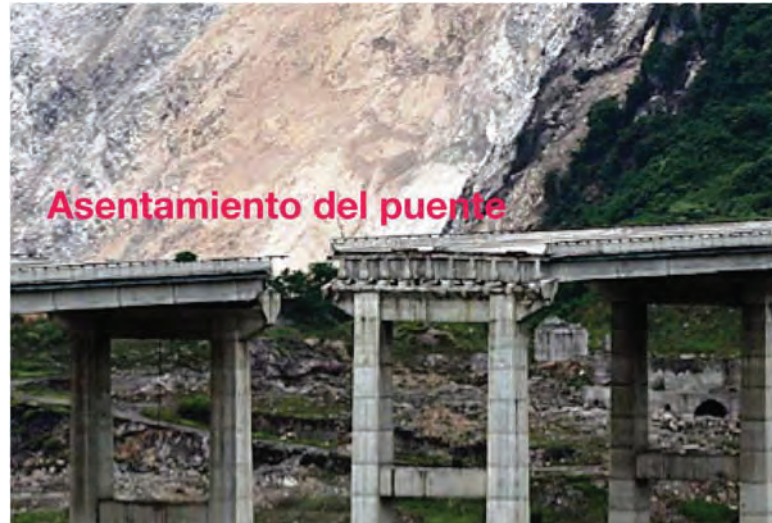
Figura I 34-9: Un tramo del Tablero del puente del Condado de Wenchuan perdió su apoyo por falta de continuidad de sus miembros. (Fuente: Lee, 2008, p. 71/112)

Uno de los tramos el puente del Condado de Wenchuan perdió sus apoyos por efectos de las sacudidas del sismo. Esto se ilustra en la **Figura I 34-9**.

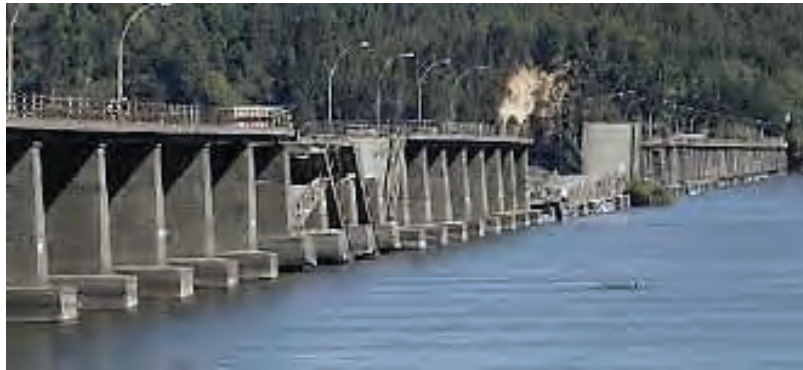
Figura I 35-1: Puente viejo sobre el río Bio Bio, cerca de Concepción (foto: Daniella Escribano Leiva, tomada de: https://www.researchgate.net/profile/Domenico_Lombardi/publication/262031273/figure/fig1/AS:296749450186755@1447761990810/Figure-1-Bio-Bio-Bridge-damaged-during-the-2010-Chile-earthquake-Courtesy-of-Daniella.png)

Este puente fue construido en 1937 y cerrado en 2002. Experimentó expansión lateral en el acceso Este y varios tramos se derrumbaron en el centro. Como consecuencia del terremoto de 1960, el puente había ya sufrido daños, tal como fue reportado por Andrews (1963) (véase **Caso 4**).

El puente del ferrocarril sobre el Bio Bio tuvo daños menores. En general, durante el terremoto, los puentes ferrocarrileros se comportaron mejor que los puentes de autopistas, tal vez por el hecho de que estaban diseñados en acero y para una carga viva superior. El apoyo este se movió hacia el río, sin embargo la superestructura no se cayó.

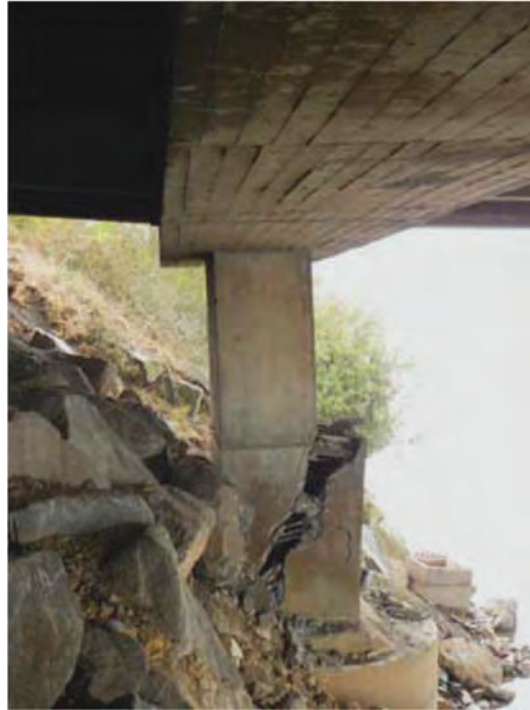
Figura I 35-3: Detalle de una columna fallada por corte en la entrada norte del Puente Juan Pablo II sobre el río Bio-Bio, Concepción, debido a desparramamiento lateral del terreno y movimiento de la superestructura en el tope de la columna
(Foto: J. Arias. Fuente: EERI Special Earthquake Report — June 2010)
https://www.eeri.org/site/images/eeri_newsletter/2010_pdf/Chile10_insert.pdf

El puente Juan Pablo II, construido en 1974, sufrió la falla de una columna por desparramamiento lateral y asentamiento de 0.5 m en el área de acceso debido a licuefacción.

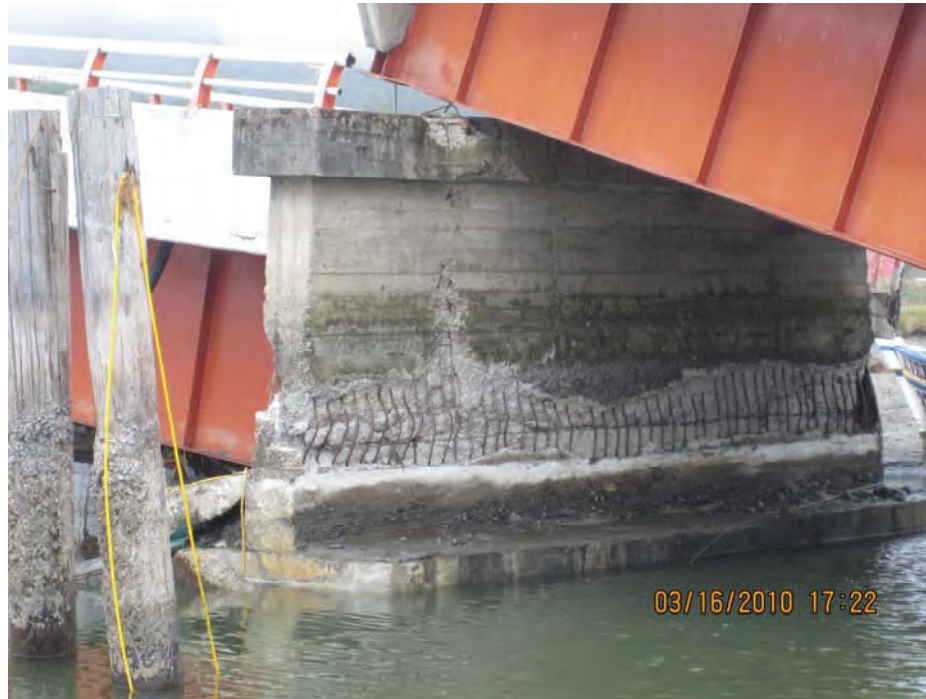
Figura I 35-4: Falla de una de las pilas de apoyo del puente Tubul el cual es el que está ubicado más al sur del área epicentral. (Fuente: EERI/PEER/FHWA, 2010)

Este puente, que sufrió ruina total, fue el más meridional de los afectados. De acuerdo con los lugareños el desplome del puente fue debido a la acción vibratoria y no al "*tsunami*". El tsunami borró evidencias de desparramamiento lateral. Resulta claro para el observador, que el puente sufrió una fuerte sacudida en su dirección longitudinal, lo cual causó que los muros de apoyo se desplazaran (uno de los casos fue falla por flexo-compresión en su base).

Por causa de la estructuración y tipo de apoyos del puente, la falla de una de las pilas ocasionó que los ocho tramos de vigas metálicas perdieran su apoyo

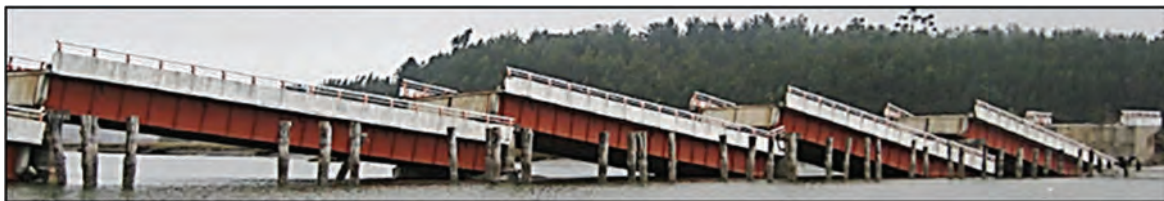
Figura I 35-5: Estado final del puente Tubul después del sismo de 2010. (Fuente: : EERI/PEER/FHWA, 2010)

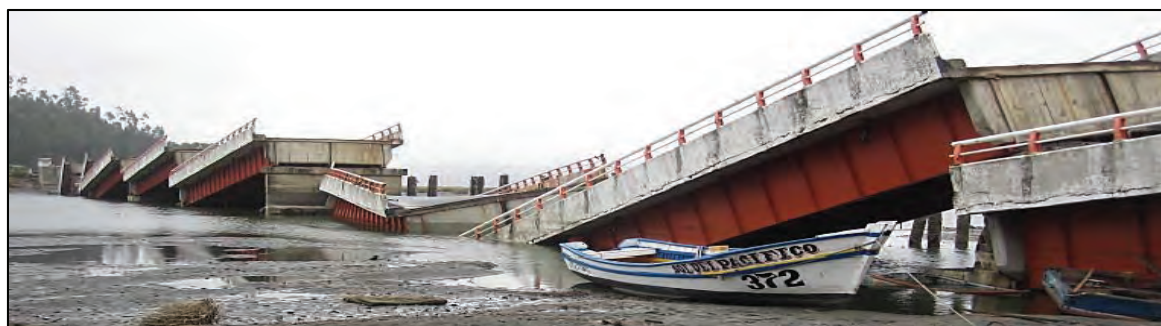
Figura I 35-6: Extremo derecho del Puente Tubul. (Fuente: EERI/PEER/FHWA, 2010)

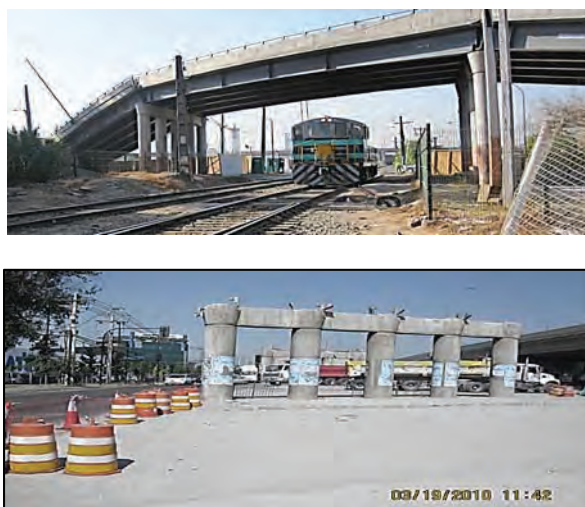
Figura I 35-7: Arriba: Lado izquierdo, se aprecia parte del puente caído por pérdida de apoyo. Abajo: Pórtico sin daños aparentes y sin vigas. (Fuente: : EERI/PEER/FHWA, 2010)

En la autopista al noroeste de Santiago (Vespucio Norte), la longitud de apoyo en las vigas a la izquierda de la Figura, fueron insuficientes para los desplazamientos generados durante la respuesta al sismo de varios minutos de duración. Las pilas no sufrieron casi daño.

La **Figura I 35-8** parece estar asociada al desempeño de esta autopista; el pórtico de la **Figura I 35-7**, con 5 columnas de sección circular, parece ser similar a las de la estructura de la **Figura I 35-8**.

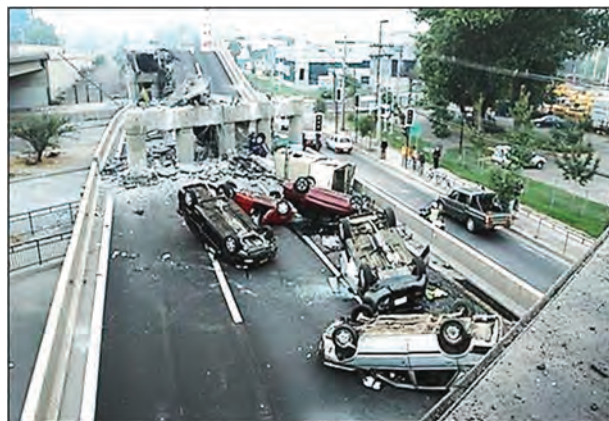
Figura I 35-8: Pérdida de apoyo del tablero (posiblemente de la Autopista Noroeste de Santiago). (Fuente: : EERI/PEER/FHWA, 2010)

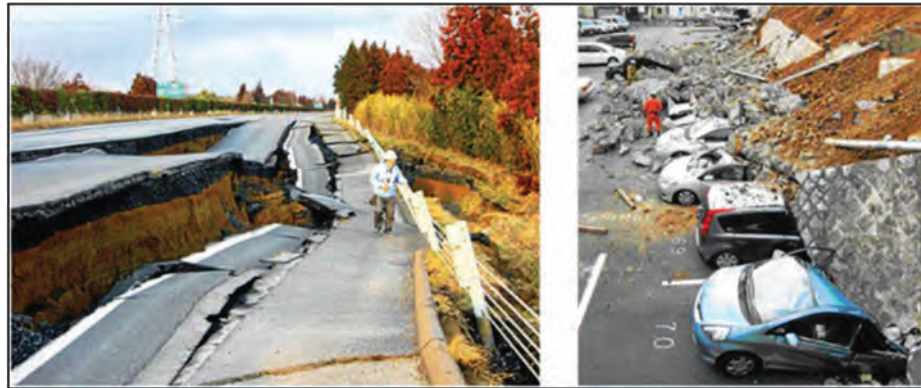
Figura I 36-2: Fallas en el talud de un terraplén y falla de un muro de contención. (Fuente: Informe Tokai University)

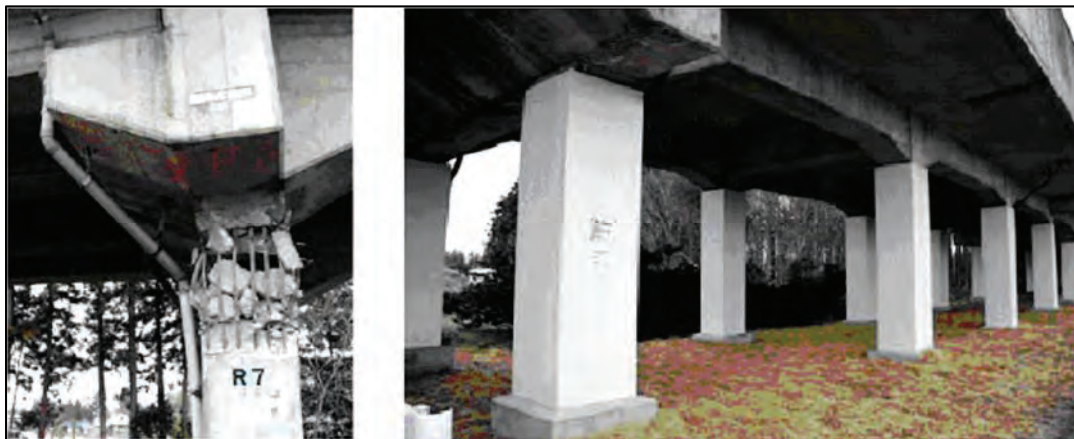
Figura I 36-3: Columnas que soportan vías férreas del tren de alta velocidad Shinkansen en el área de Tohoku. Izquierda: columna aún no reforzada. Derecha: columnas reforzadas. (Fuente: Dr. Takahashi, Kyoto University)

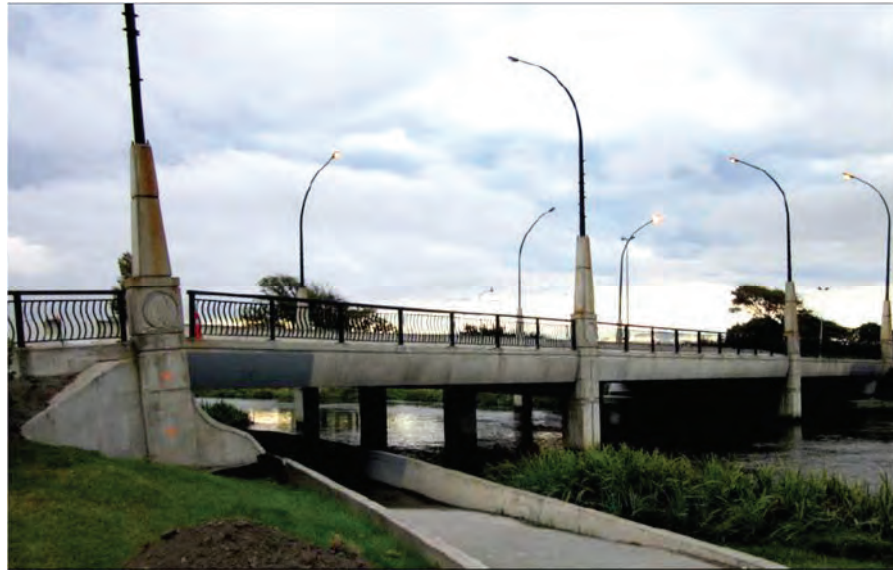
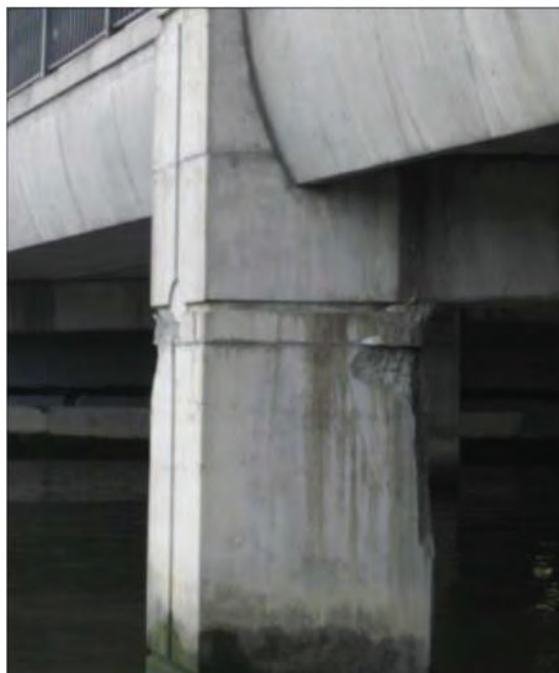
Figura I 37-2: a) Puente Anzac Drive: se observa el asentamiento del terreno, el deslizamiento lateral, la rotación del estribo y el desplazamiento de la acera b) Columna este del Pilar norte astillada. (Fuente: New Zealand Transport Agency, 2012).

El Puente Anzac Drive, construido el año 2000, tenía vigas prefabricadas y una subestructura prefabricada. La mayor parte del daño fue por desplazamiento lateral del terreno. Algo similar ocurrió con otros puentes (**Figura I 37-2**).

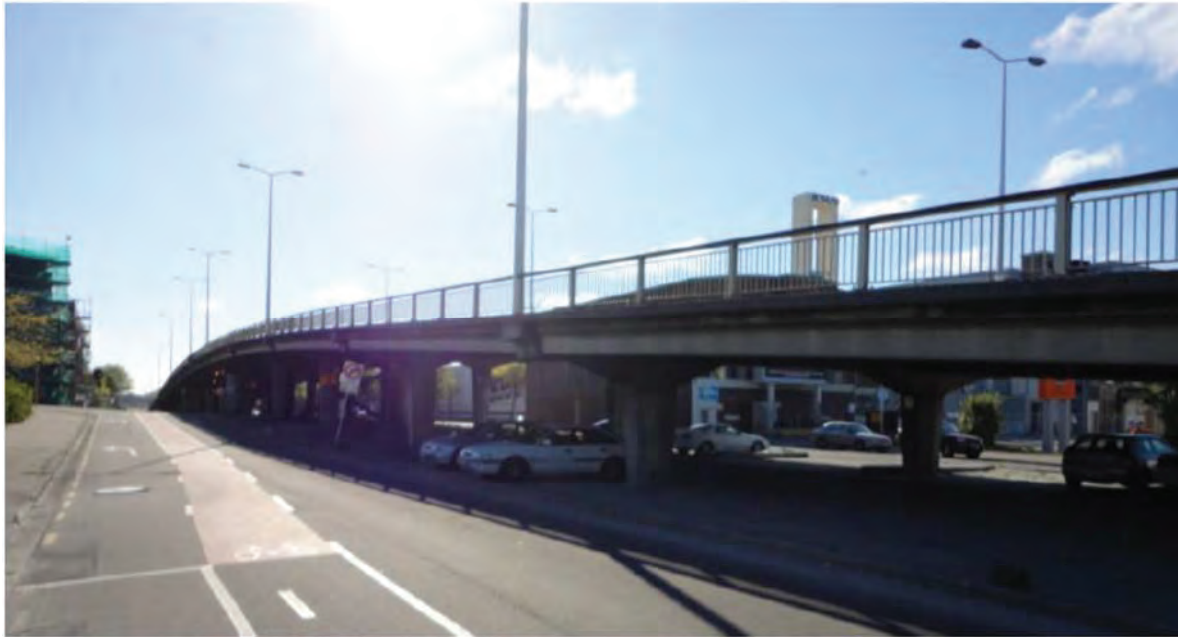
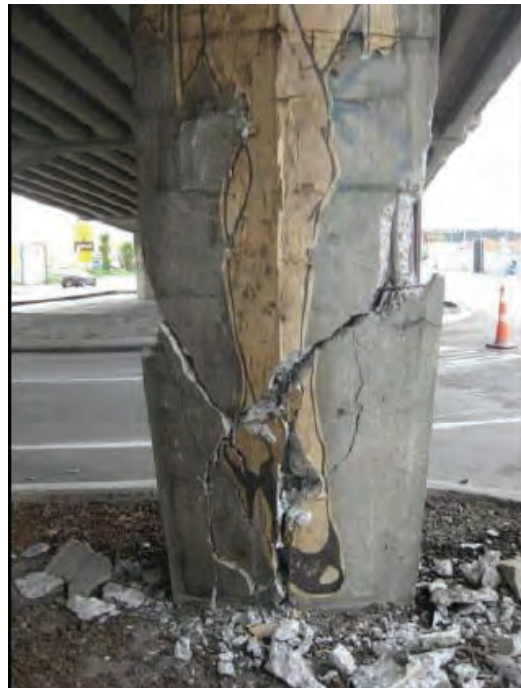
Figura I 37-3: a) Puente Moorhouse Road b) Daños en la columna sur, cara oeste (Fuente: Brando, M., 2010-2011).

Los puentes Moorhouse Road (**Figura I 37-3 a**) y Puente Fitzgerald sufrieron severos daños por corte y flexión en las pilas, debido a desplazamiento lateral del terreno.

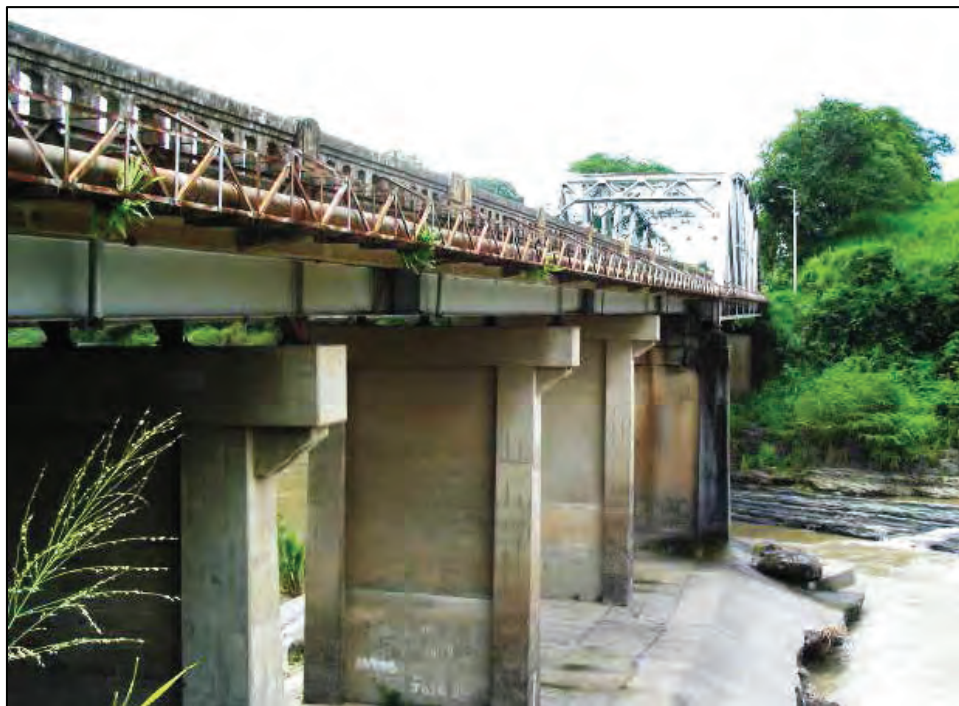
Figura I 38-1: Puente río Barranca. (Fuente: Rollins et al., 2013)

Construido en 1944 sobre el citado río, esta estructura tiene 110 m de longitud y consta de dos partes: la sección oriental de 53 m de longitud, con sección de 5 vigas metálicas que están apoyadas en una estructura conformada por cuatro muros de concreto; la parte occidental del puente es una estructura metálica en celosía como algunos de los puentes ferrocarrileros de ese país, con un apoyo en el extremo oriental conformado con una pila de concreto de 20 pies (**Figura I 38-1**).

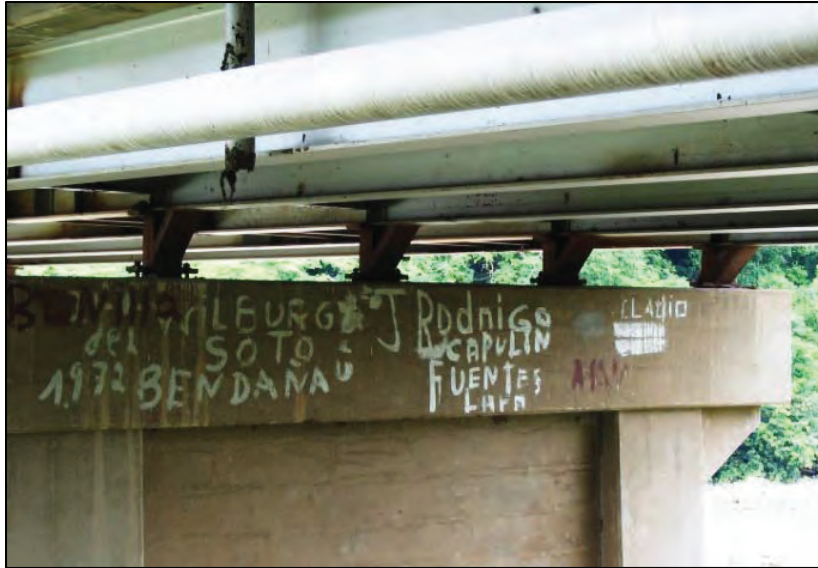
Figura I 38-2: Detalle de los pernos de fijación desprendidos en el puente de la Figura I 38-1. (Fuente: Rollins et al., 2013)

Los daños quedaron limitados a algunos miembros metálicos de la citada celosía, En ciertos miembros se aprecia pandeo moderado por torsión, así como extracción de pernos de fijación del tablero de las pilas (**Figura I 38-2**). El puente quedó operativo.

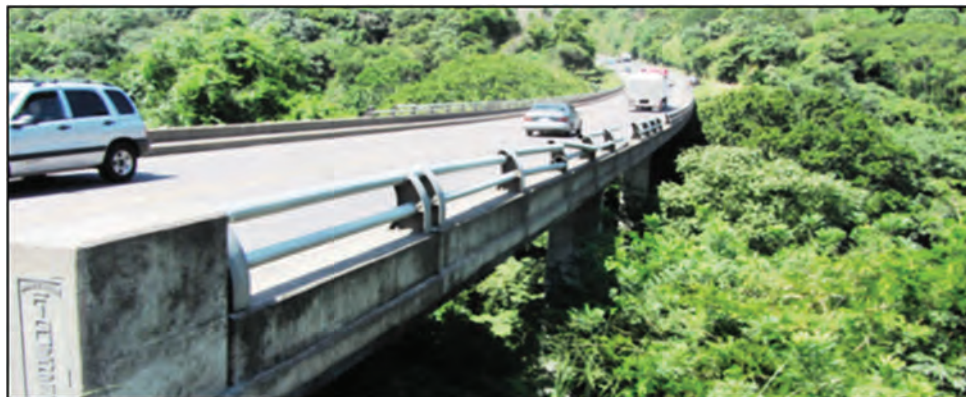
Figura I 38-3: Puente sobre el río Poás. (Fuente: Rollins et al., 2013)

Construido en 1970, este puente tiene una longitud de 130 m con una pequeña curvatura en planta. En la (**Figura I 38-3**) se constata que el puente está conformado por vigas de concreto, soportadas por columnas de concreto armado de 24 a 30 m de altura. Durante la inspección se detectaron daños menores, así como desplazamientos horizontales permanentes de 7.5 cm y 2.5 cm en las junta extremas del tablero, así como verticales en el orden de 2.5 cm (**Figura I 38-4**).

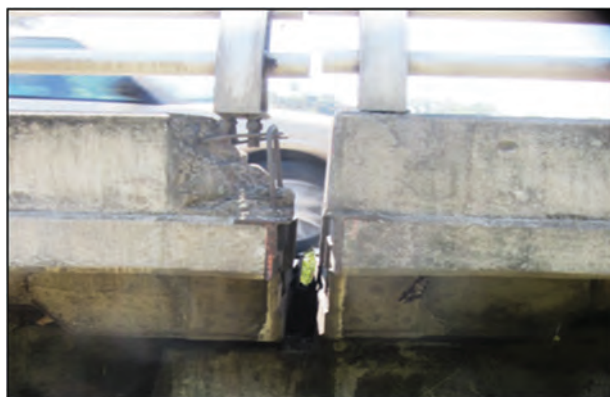
Figura I 38-4: Separación del tablero en el puente de la Figura I 38-3. (Fuente: Rollins et al., 2013)

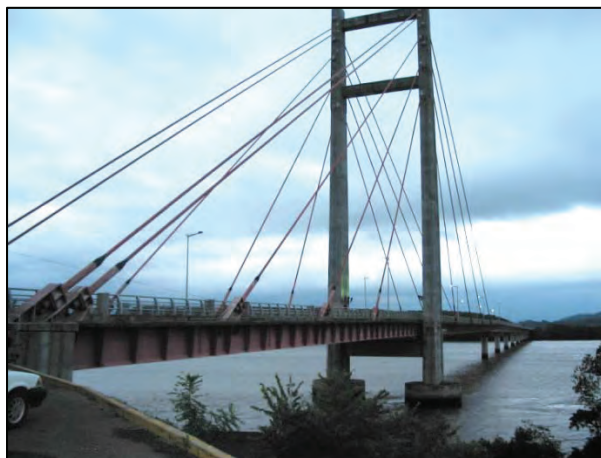
Figura I 38-5: Puente sobre el río Tempisque con 780 m de longitud. La zona de interacción de las dos partes se observa en la Figura I 38-6. (Fuente: Rollins et al., 2013)

Esta estructura fue culminada en 2003, en el marco de un programa de colaboración Costa Rica-Taiwan. Con una longitud de 780 m y ancho de 15 m, consta de dos secciones. La primera está conformada por un tablero atirantado por medio de 9 parejas de cables que descansan en una pila en firma de H, de 79.6 m de altura, soportada por 12 pilotes de 1.5 m de diámetro y 25 m de longitud; el atirantado es asimétrico, pues la parte occidental tiene 90 m de longitud y la oriental 170 m, con una longitud total de 260 m (**Figura I 38-5**). La segunda sección, la más oriental, se encuentra apoyada en 8 mono-columnas, con fundaciones similares a las antes descritas.

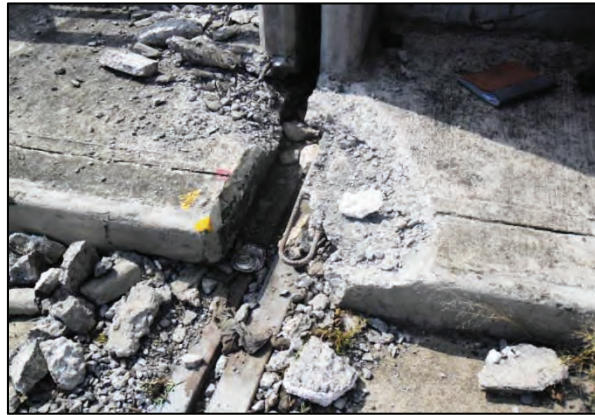
Figura I 38-6: Zona de interacción entre el sector atirantado y el apoyado. (Fuente: Rollins et al., 2013)

El daño reportado es consecuencia del impacto en la junta entre las dos partes (**Figura I 38-6**), sin implicaciones en la seguridad de la obra.

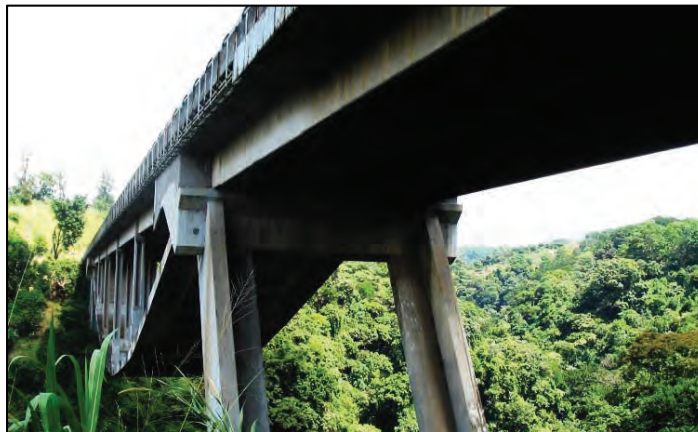
Figura I 38-7: Puente Rafael Iglesias sobre el río Colorado. Pequeños desplazamientos en el área de apoyo. (Fuente: Rollins et al., 2013)

Ubicado sobre el río Colorado, se encuentra ubicado a unos 3 Km al oeste del puente Poás y fue puesto en servicio el año 1984. En este puente, proyectado por el Ingeniero T. Y. Lin, el tablero se encuentra dispuesto sobre un arco invertido (**Figura I 38-7**). El arco se encuentra apoyado en dos pilas de concreto, arriostradas por cables longitudinalmente dentro de paneles segmentados que conforman el arco. Con las vibraciones del sismo, esta estructura desplazó su apoyo sureste, incrementando la separación en 1.5 pulgadas (**Figura I 38-8**). Su longitud de apoyo remanente es de 7 pulgadas.

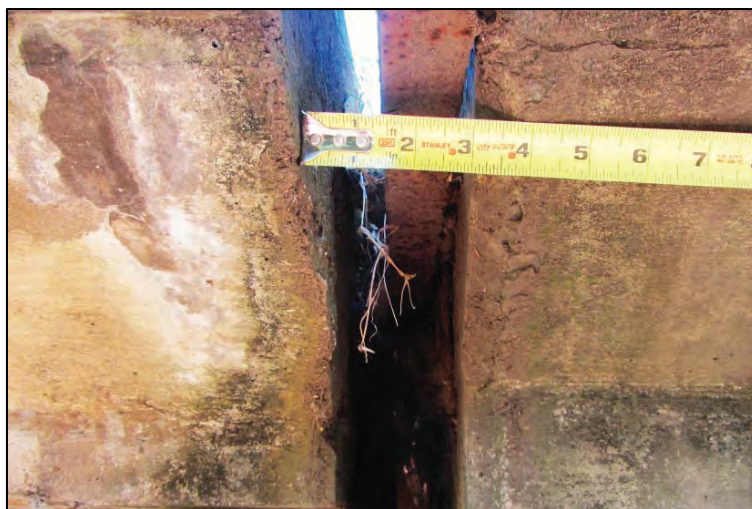
Figura I 38-8: Separación adicional en uno de los extremos del puente. (Fuente: Rollings et al., 2003)

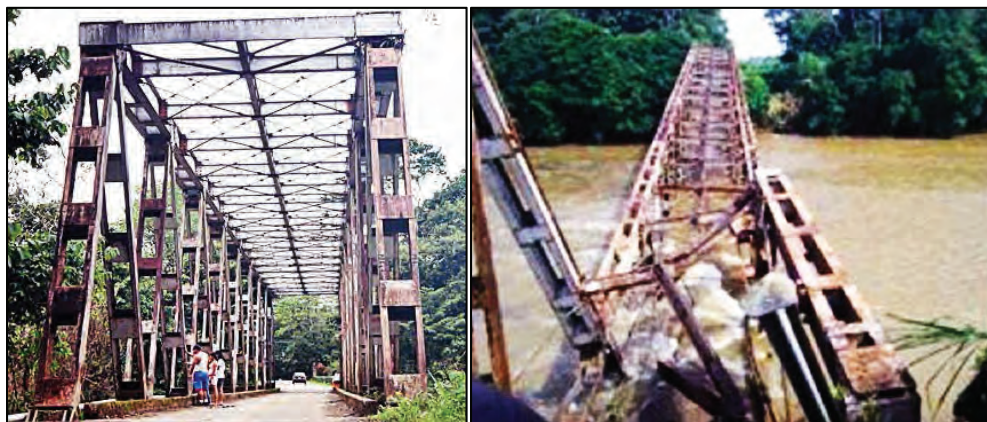
Figura I 38-9: Puente Sarapiquí-LaVirgen. A la izquierda antes del sismo. A la derecha estado final luego del sismo. (Fuente: Rollins et al., 2013)

Se trata de una estructura metálica (**Figura I 38-9**), foto izquierda antes del sismo, estructura que falló y cayó al río siguiendo un mecanismo similar el puente río Estrella en el sismo de 1991. En la **Figura I 38-9**, foto derecha, se aprecia parte del cordón superior fallado.

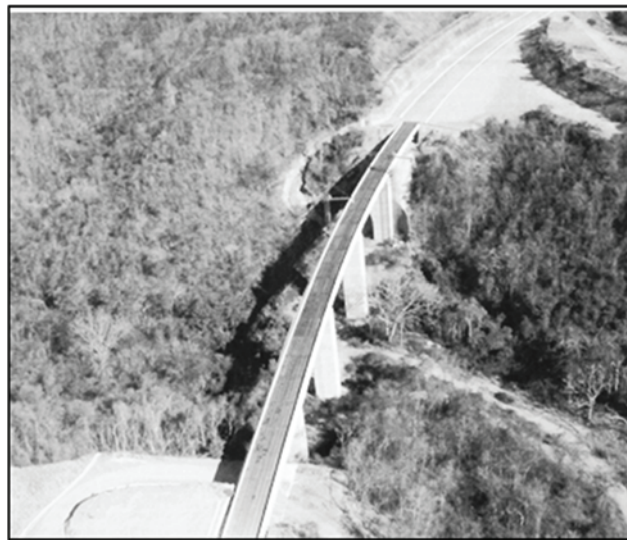
Figura I 39-1: Vista aérea de uno de los Viaductos antes de la Instalación de las Vías Férreas. (Fuente: Pérez Hernández et al., 2001, p. 253)

La línea férrea tiene un total de 25 túneles, conectados por tramos de vigas prefabricadas de 50 m de longitud, apoyadas en pilas de hasta unos 45 m de altura. Estas pilas soportan unos 40 viaductos. Los niveles de peligrosidad sísmica establecidos a lo largo de la vía corresponden a espectros en la roca de fundación asociados a aceleraciones máximas del terreno con variaciones desde 0.23 g hasta 0.28 g. Por su altura, los momentos flectores en las bases de las pilas requerían obras de infraestructura costosas en áreas de difícil acceso.

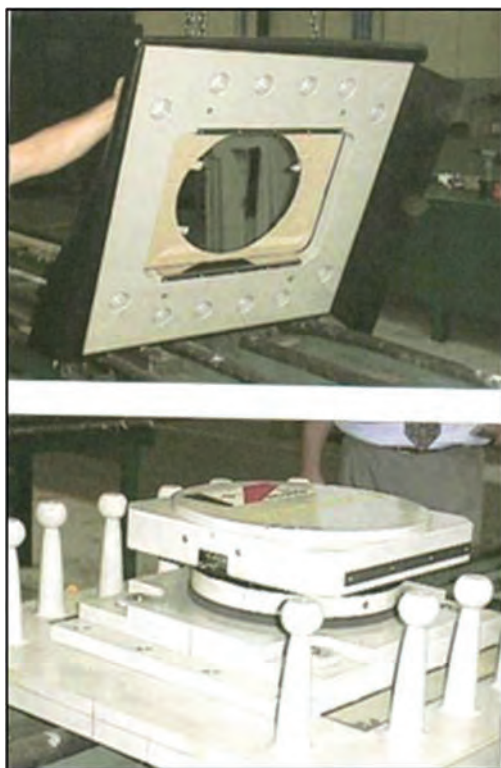
Figura I 39-2: Dispositivo de Apoyo Móvil. La tapa de la foto superior calza sobre los piolines que se aprecian en la foto inferior. (Fuente: Pérez Hernández et al., 2001, p. 253)

Con el dispositivo descrito cuyo lazo histerético se da en la **Figura I 39-3**, se logra reducir los momentos flectores en la base. Los piolines fueron diseñados para resistir elásticamente las sollicitaciones por corte y fuerza axial de sismos moderados estimados como aquellos con períodos medios de retorno de unos 200 años. Excedidos estos valores las deformaciones inelásticas de los piolines comenzaban a disipar energía, a la vez que transferían corte y fuerza axial al elemento disipador de energía. La evaluación experimental de los equipos fue hecho en un Laboratorio de Ensayos de Italia.

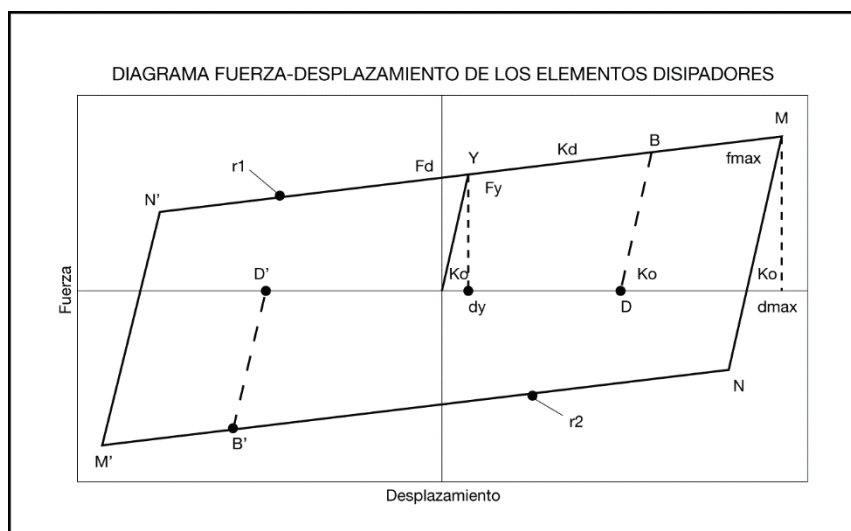
Figura I 39-3: Lazo Histerético idealizado del dispositivo de aislamiento. (Fuente: Pérez Hernández et al., 2001, p. 255)

Dos de las ventajas de este dispositivo son las siguientes: (a) su capacidad de disipación no depende de la dirección del ataque del sismo; (b) la eventual necesidad de sustituir un piolín, puede resolverse en un tiempo razonable, luego de ser inspeccionada la línea. O sea, pasado algún sismo extremo, los piolines que hubiesen quedado con alguna deformación permanente (de fácil acceso para los operarios entre las dos vías paralelas), pueden ser reemplazados con relativa facilidad: con un actuador hidráulico que permita elevar la vía, el piolín puede ser desenroscado y sustituido por otro original.

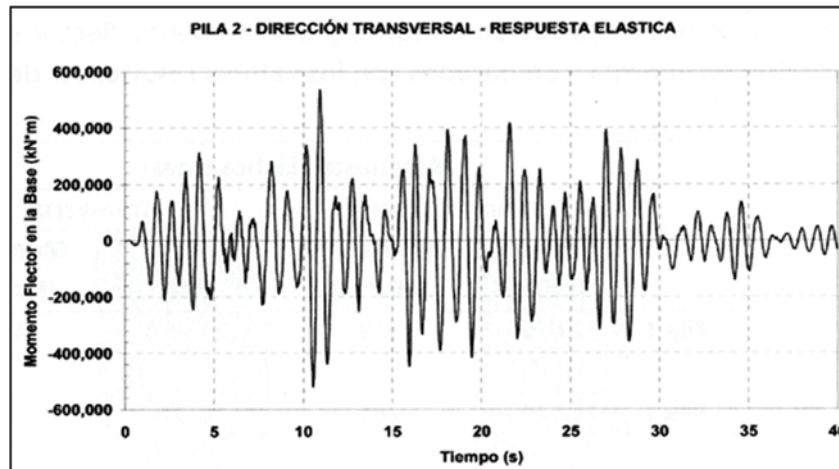
Para el caso de la respuesta elástica del sistema, los momentos de volcamiento bajo las acciones transversales de diseño, en la base las pilas alcanzan 550 mil kN-m (**Figura I 39-4**). La incorporación de los disipadores de energía reduce esta respuesta a 200 mil kN-m (**Figura I 39-5**).

Figura I 39-4: Historia de los momentos flectores en la base, dirección transversal en la Pila 2, que alcanzan 550 mil kN-m asumiendo respuesta elástica. (Fuente: Hernández et al., 2001)

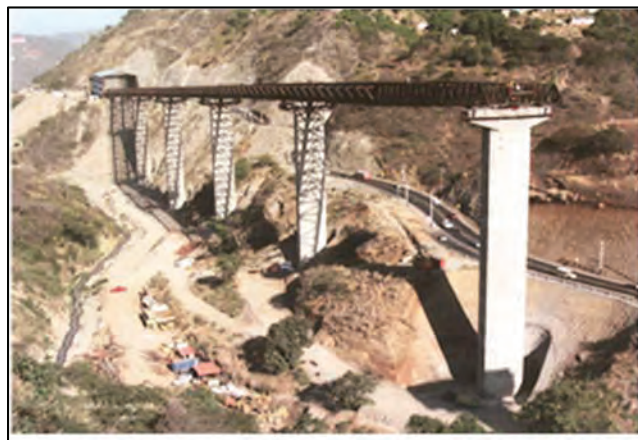
Figura I 40-5: La viga ha alcanzado la pila N°5, deslizándose sobre las cinco primeras. Un detalle de la fundación de estas pilas se da más adelante. (Fuente: Torres et al., 2009, p. 231)

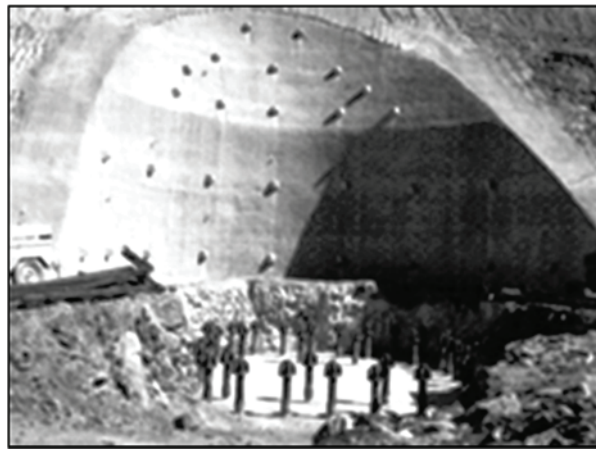
Los micropilotes utilizados debajo de los estribos y los cabezales de las pilastras del viaducto, tienen una capacidad de 220 toneladas a compresión y 125 toneladas a tracción y fueron debidamente distribuidos.

Figura I 40-6: Micropilotes para fundación del nuevo Viaducto Caracas-La Guaira. (Fuente: Torres et al., 2009, p. 237)

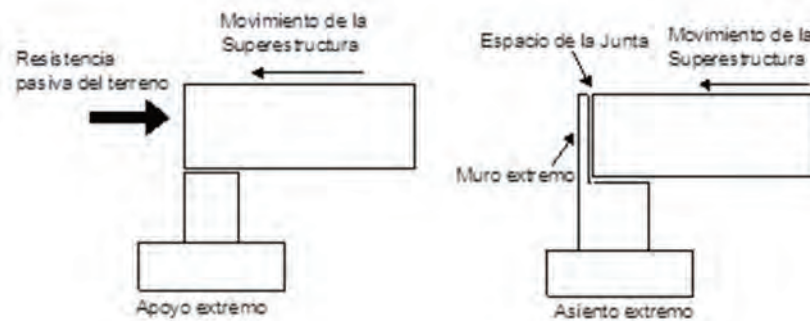
Figura II 5-3: Respuestas diferentes entre: un asiento extremo con un espacio para la junta y un apoyo sometido a la resistencia pasiva del terreno (Fuente: Adaptado de NHI, 2014, Figure 4-10, p. 4-16).

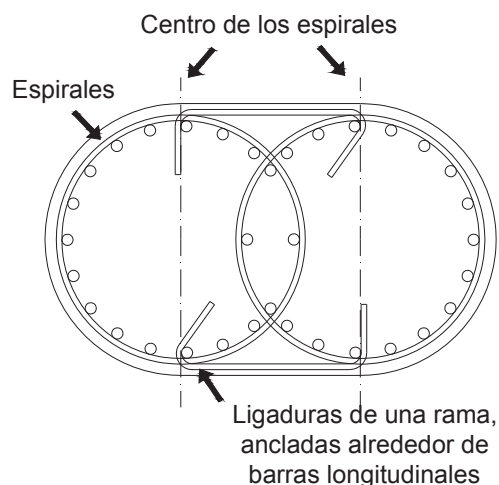
Figura II 7-3: Armado de dos espirales entrelazadas, vinculadas con estribos de una rama. (Fuente: Correal et al., 2004)

Para columnas de puentes que deban soportar cargas elevadas, no resulta adecuado el armado tradicional como es el caso de la columna que se muestra en la **Figura I 30-12** de la Parte I, la cual falló por la combinación de corte y fuerza axial en el terremoto de Kobe el año 1995. Para estas grandes secciones la solución de un armado entrelazado como el que se da en la **Figura II 7-3** tiene ventajas. Entre ellas, el estribaje con espirales es más eficiente como refuerzo de confinamiento que con estribos cuadrados o rectangulares; el entrelazado se asegura con estribos de una rama.

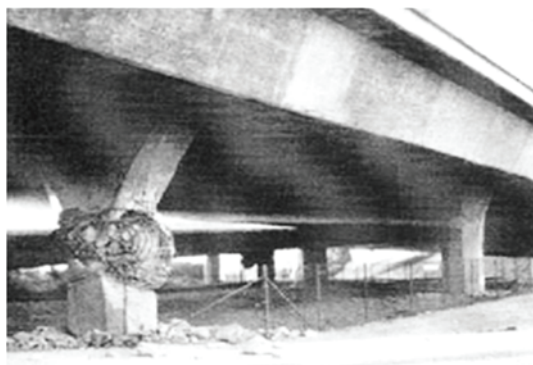
Figura II 7-4: Pandeo de acero principal, probablemente iniciada por una falla debido al elevado cortante en esa columna corta. (Fuente: EERI, 1995c, p. 318)

esperado por dos imprevisiones en el Proyecto: (a) el ensanchamiento reduce la longitud de la columna, aumentando la fuerza cortante; (b) la localización de la rótula, en la parte donde se inicia el ensanchamiento, no está debidamente confinada y la falla es por pandeo del refuerzo principal, con lo cual pierde su capacidad portante. En la **Figura II 7-4** se ilustra un caso del terremoto de Northridge, 1994.

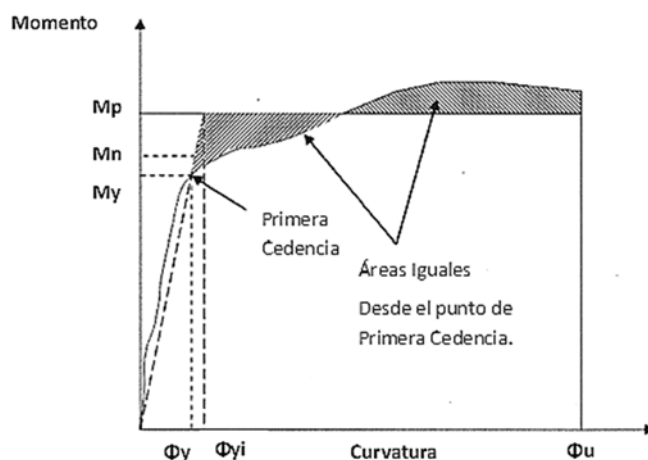
Figura II 8-2: Relación idealizada del Momento (M_p) – Curvatura Última (ϕ_u). (Fuente: Caltrans, 2013)

Las deformaciones inelásticas se permiten: (i) en el terreno; (ii) en las rótulas plásticas. En estas últimas, el cálculo del diagrama momento-curvatura que se da en la **Figura II 8-2**, para una sección circular con una fuerza axial aplicada como la de la **Figura II 8-3**, sigue los siguientes pasos:

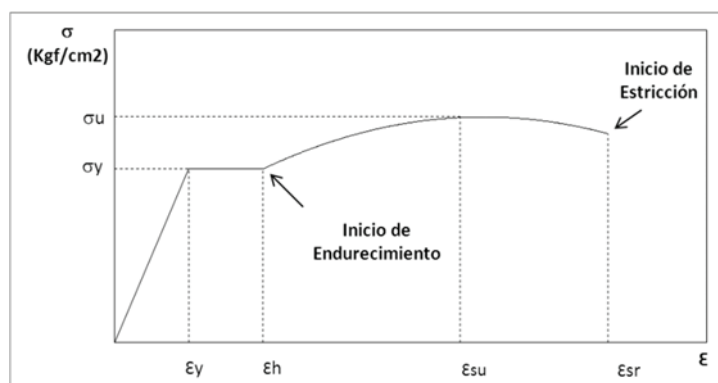
Figura II 8-10: Curva típica entre esfuerzo y deformación unitaria para acero de refuerzo suave (o dulce). Identificación de los puntos singulares anotados en la Tabla II 8-4.

Las barras de refuerzo con resaltes deben tener contenidos de carbono controlados, para lograr una cedencia y endurecimiento convenientes en la formación de rótulas plásticas. Aquellas que satisfacen los requerimientos ASTM A615, son de uso frecuente. En la **Tabla II 8-4** se comparan algunas propiedades donde, la identificación de variables, se da en la **Figura II 8-10**. En las ordenadas de esa Figura se señalan los valores esperados de la cedencia y del esfuerzo último. La designación de ϵ_{su} en las abscisas, debe emplearse como límite de la deformación unitaria permisible.

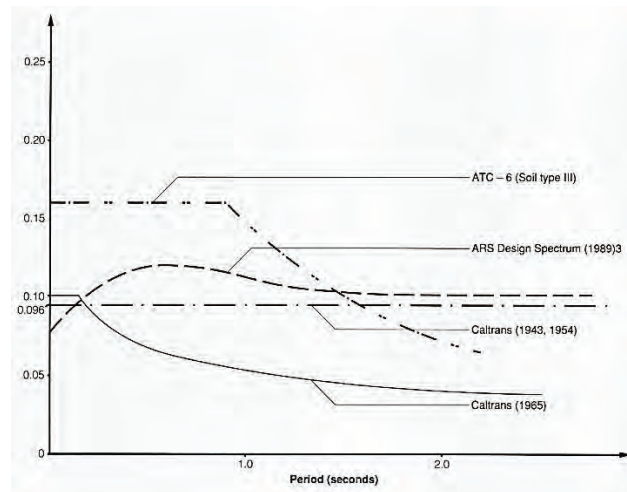
Figura III 1-3: Espectros de Diseño de Caltrans, puentes con múltiples apoyos, incluido el espectro de ATC-6, para sitios de fundación con suelos blandos. (Fuente: Housner, 1990, página 125)

En la **Figura III 1-3** se dan los mismos espectros de la **Figura III 1-2**, reducidos por ductilidad y estimación del riesgo, para pórticos multicolumnas en suelos blandos. Las diferencias de ordenadas con relación a la primera de las figuras citadas son debidas a la reducción de las ordenadas espectrales con base a las recomendaciones de detallado en concreto armado.

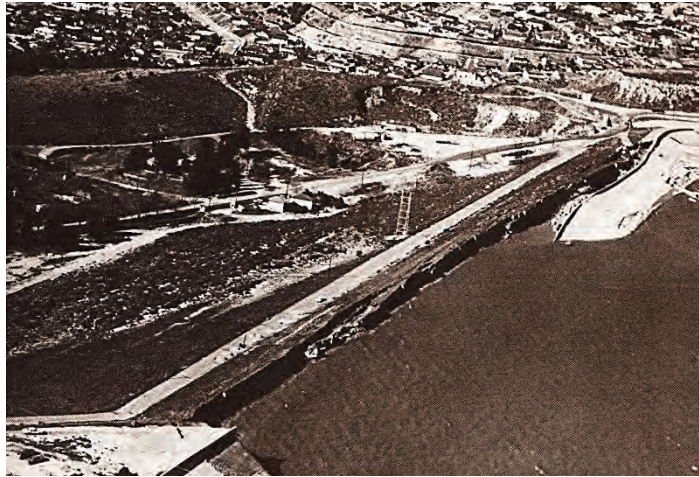
Figura III 3-1: Vista aérea del embalse Lower Van Norman poco después del sismo de San Fernando del año 1971. Más de 80 mil personas habitaban el valle de San Fernando que se aprecia aguas abajo del embalse; éstas recibieron una orden de desalojo inmediatamente después del sismo y se procedió a hacer descender el nivel del embalse. (Foto de Ziony, J. I., USGS, 1971)

recomendables. Un caso relativamente reciente ocurrió como consecuencia del sismo de San Fernando en 1971, el cual se ilustra en las **Figura III 3-1** y **Figura III 3-2** (ver **CASO 9**).

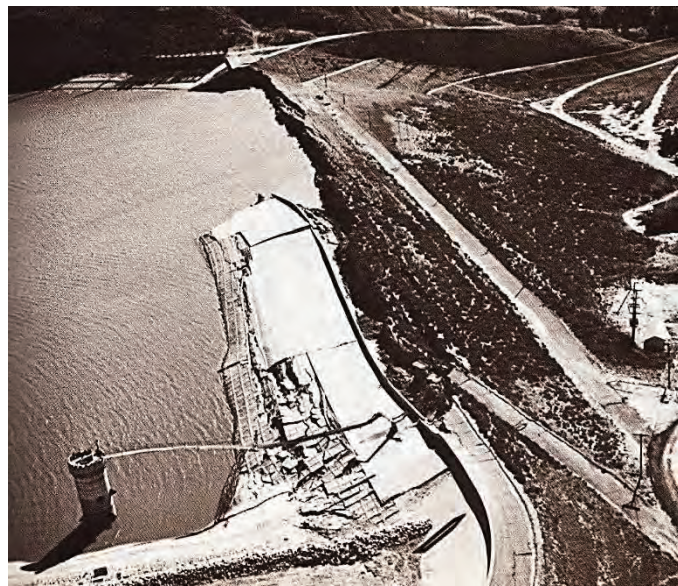
Figura III 3-2: Embalse Lower Van Norman luego del sismo de San Fernando de 1971, ya vaciada una cantidad considerable de agua. Investigaciones posteriores revelaron que las roturas de la cubierta de concreto que se observan, fueron consecuencia de licuefacción del relleno hidráulico. (Foto de R. E. Wallace, USGS Prof. Paper 733, 1974)

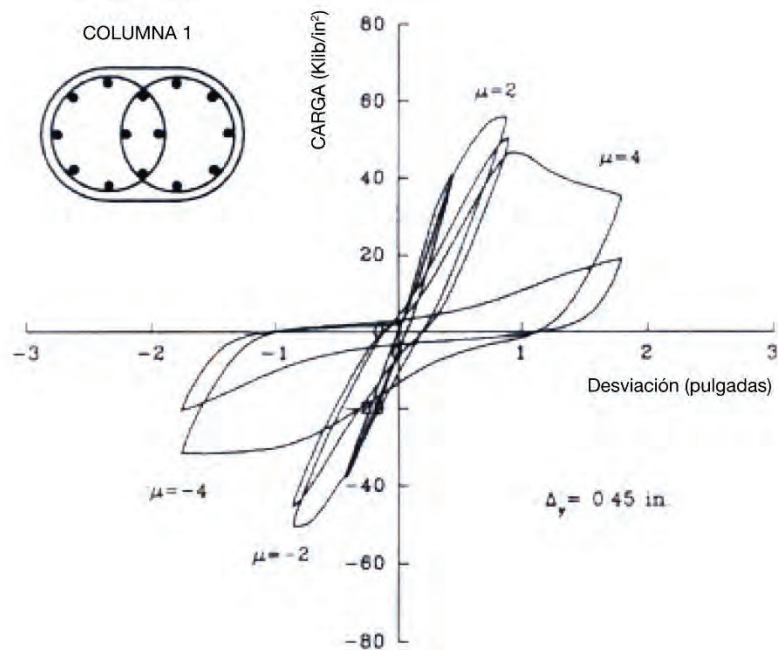
Figura III 7-2: Falla controlada por Corte en una Columna Entrelazada. (Fuente: McLean and Buckingham, 1994)

Algo similar a lo mostrado en la **Figura II 7-1** puede ocurrir si una columna bien reforzada para soportar flexiones en exceso de la cedente, sufre reducciones en su longitud libre, con lo cual se incrementan las fuerzas cortantes. Esto se ilustra en las **Figura III 7-1** y **Figura III 7-2**, resultado de ensayos en laboratorio. Obsérvese que en la segunda figura (Columna 1) la fuerza cortante para $\mu=2$, es prácticamente el doble que el cortante para el que falló por flexión (Columna 5).

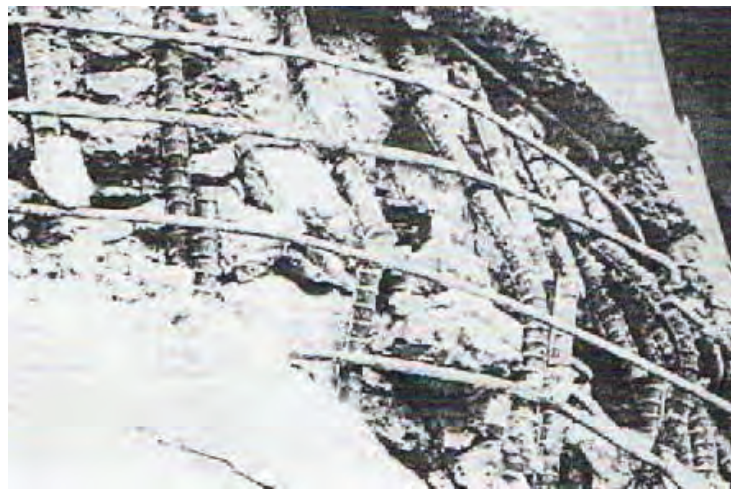
Figura III 7-3: Falla de conexiones electro-soldadas en columnas de gran diámetro. Terremoto de Kobe, 1995. (Fuente: Park et al., 1995, p. 62)

Igual recomendación es válida si se tiene prevista la soldadura a tope de barras de gran diámetro (electro soldadura). En varios sismos pasados, barras soldadas de gran diámetro fallaron por tracción, como se observa por ejemplo en la Figura III 7-3 (CASO 30: el terremoto de Kobe, Japón, 1995).
