**DESEMPEÑO SÍSMICO
DE PUENTES Y GUÍA
PARA PROYECTOS**

DESEMPEÑO SÍSMICO DE PUENTES Y GUÍA PARA PROYECTOS

José Grases Galofré

Caracas, junio 2016

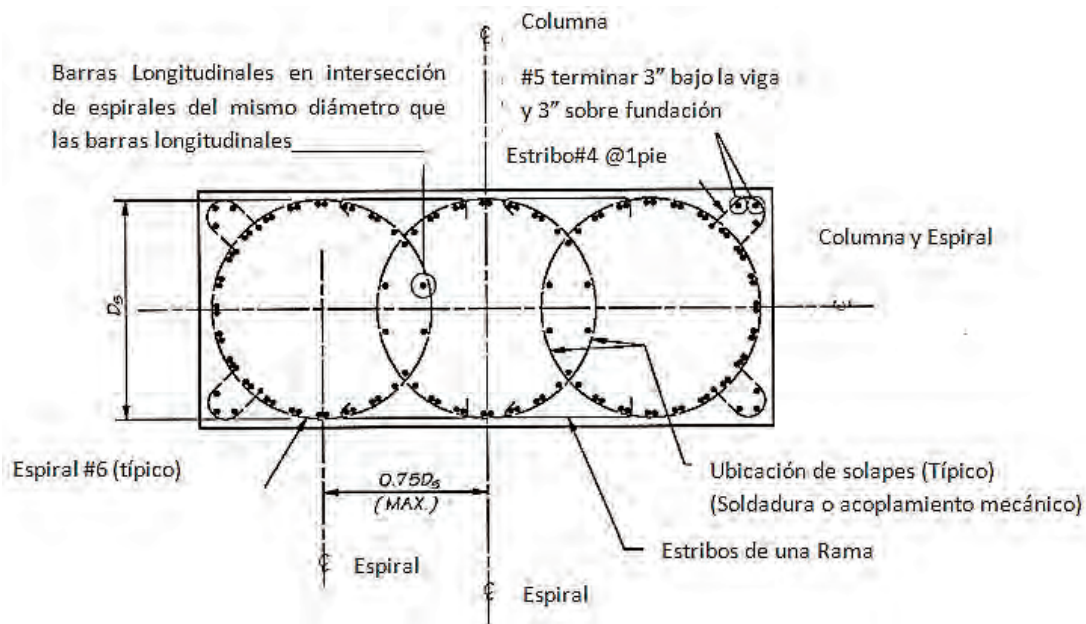
Figura III 7-4: Columnas entrelazadas con refuerzos adicionales en las esquinas de la sección rectangular. (Fuente: WSDOT, 2014)

En secciones rectangulares de gran dimensión, es preciso añadir un armado adicional para las columnas entrelazadas. En la Figura III 7-4 se ilustra una posible solución que ha sido evaluada experimentalmente.

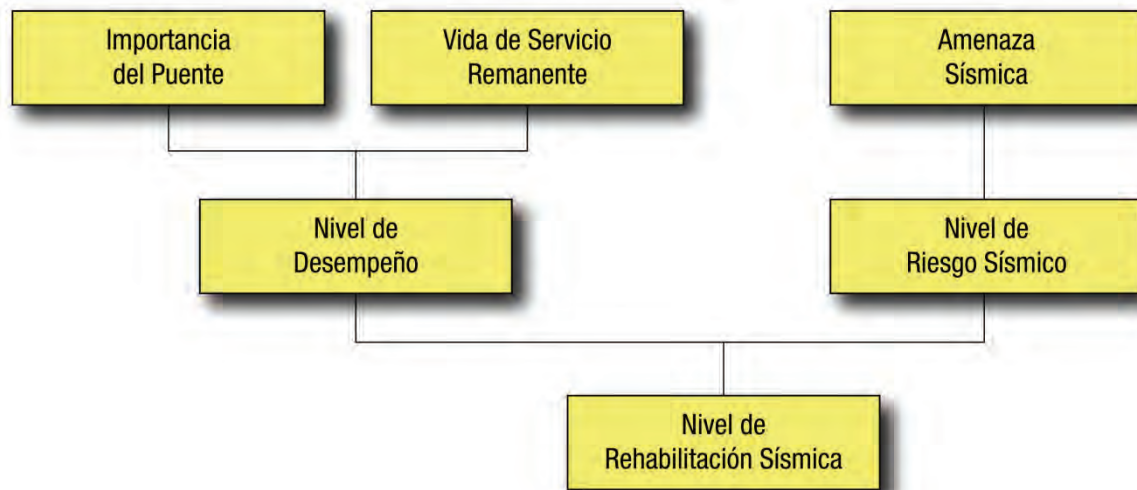
Figura III 9-1: Información a considerar en la priorización de puentes que merecen rehabilitación o reparación por efectos de un sismo intenso. (Elaboración propia).

En la **Figura III 9-1** se describe en una forma muy sintetizada la información que debe considerarse en la priorización de la adecuación, o reparación si se trata de varios puentes afectados por un mismo sismo, sin perder de vista la Categoría Operacional y Objetivos, establecidos en las **Tabla II 1-1** y **Tabla II 1-2** de este Documento. El Nivel de Rehabilitación Sísmica se estableció en la **Tabla II 9-2**.
