EL FENOMENO EL NIÑO
1997-1998
MEMORIA, RETOS Y SOLUCIONES

VOLUMEN V:

PERU

Corporación Andina de Fomento

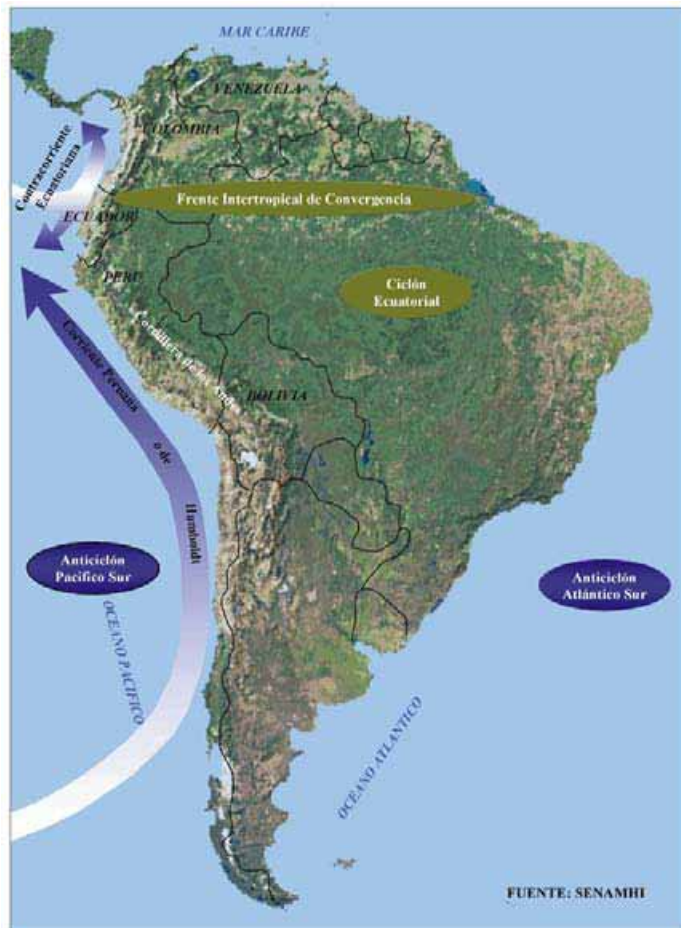
Figura I.1.1-1 Perú. Factores modificadores del clima

Corriente Peruana. Es una corriente de aguas frías que se desplaza de sur a norte a lo largo del litoral, manteniendo temperaturas bajas en los estratos superficiales del mar en plena área tropical, por el fenómeno de afloramiento o surgencia de aguas profundas. Ello motiva una evaporación muy restringida que limita la producción de nubes, produciendo gran estabilidad atmosférica y el establecimiento de una persistente inversión de temperatura durante todo el año, así como la casi completa escasez de lluvias en la región de la Costa, excepto para la costa norte que llueve en verano.

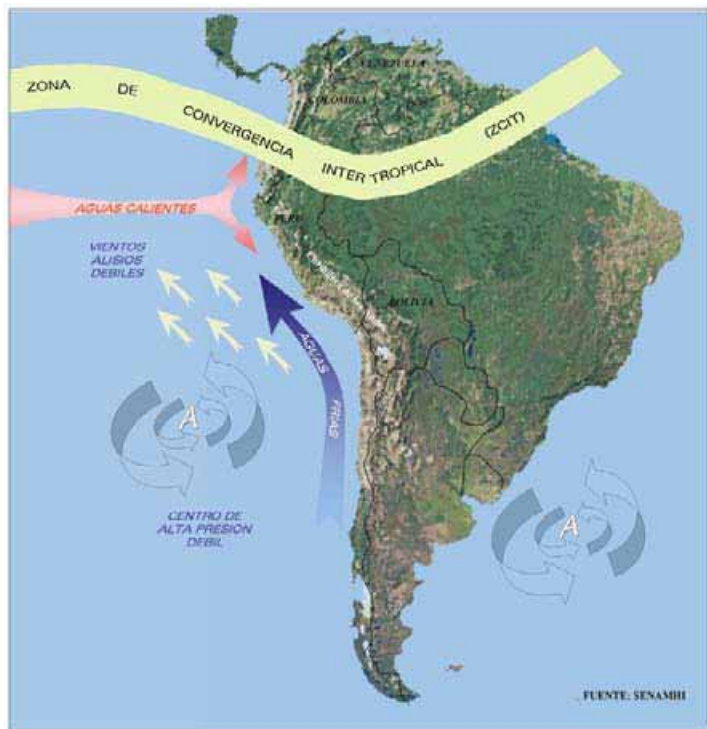
Figura I.2.1-1 Perú. Comportamiento de los factores modificadores del clima durante el evento El Niño 1997-98

Debido al receso temporal de invierno a primavera, las condiciones atmosféricas y oceánicas a macro escala se mantuvieron, presentándose las máximas intensidades de las condiciones atmosféricas y oceánicas de noviembre a diciembre de 1997.

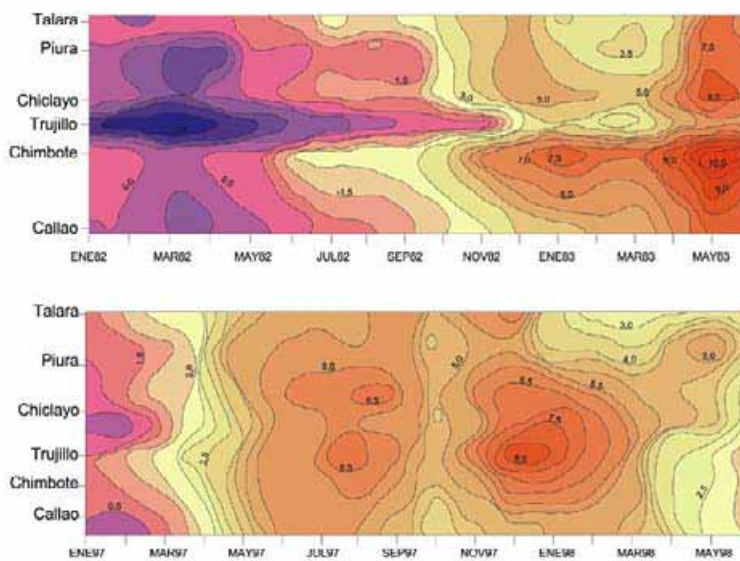
Figura I.2.3-1 Perú. Anomalías de la temperatura mínima del aire durante 1982-83 y 1997-98

malías positivas, en gran parte de la costa, especialmente en el norte, tendieron a tomar valores menores a los registradas en los meses anteriores. En el Sur las anomalías fueron de 4°C. (ver Figura I.2.3-1).

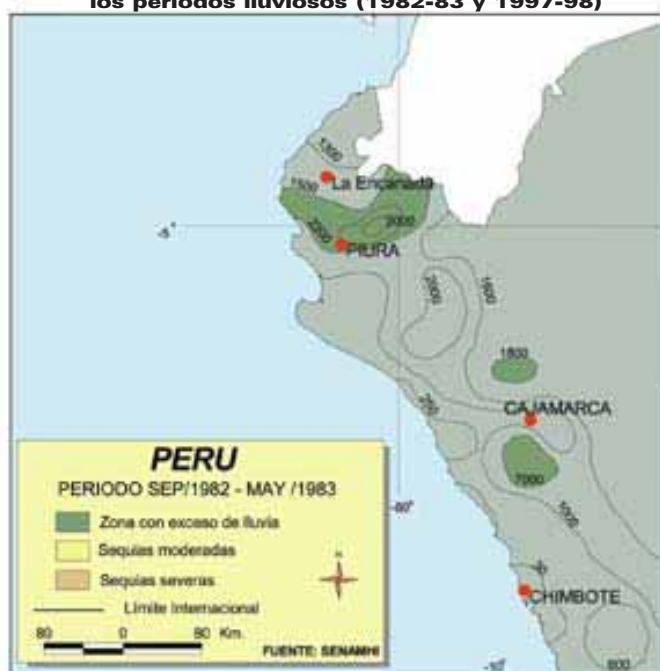
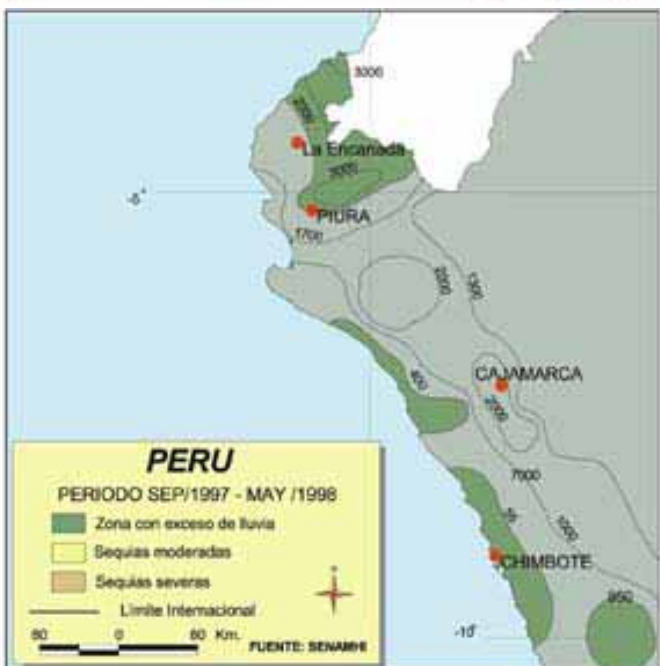
Figura I.2.3-2 Perú. Costa Norte: precipitaciones en los períodos lluviosos (1982-83 y 1997-98)

Durante enero de 1998 las lluvias alcanzaron entre el 50 y el 100% por encima de los promedios normales en toda la costa y vertiente occidental de los Andes, pero dado que en la costa los niveles normales son muy bajos, el incremento no tuvo mayores efectos. Sin embargo, en algunas quebradas de las cuencas medias se formaron avalanchas de lodo de diverso tamaño, por ejemplo en la cuenca del Rimac. En cambio, las anomalías mayores estuvieron en la costa norte: 1.000 % en Lambayeque, 3.000 % en Tumbes y 26.000 % en la franja litoral de Piura, durante enero de 1998 (ver Figura I.2.3-3).

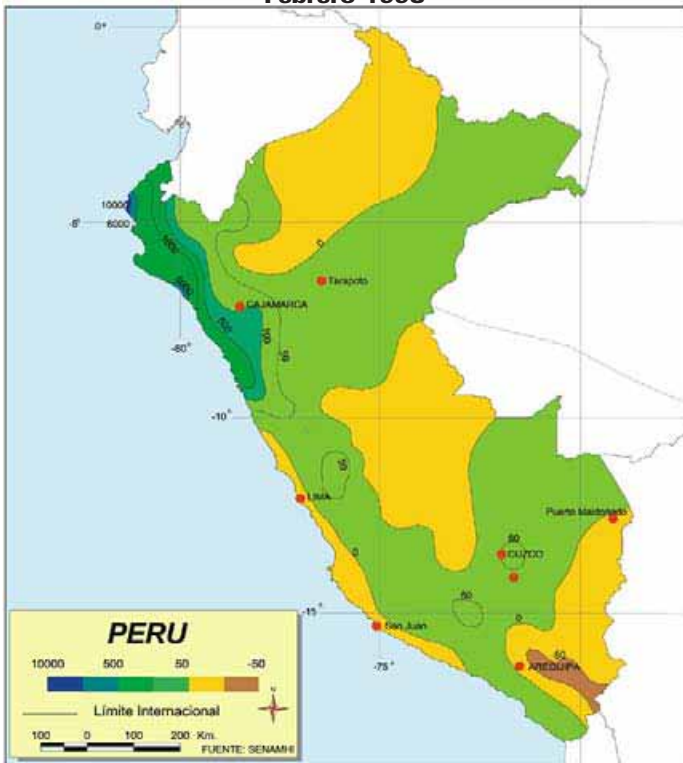
Figura I.2.3-4 Perú. Anomalías de la precipitación. Febrero 1998

En febrero, las anomalías mantuvieron niveles significativamente altos en la costa norte, aun cuando no alcanzaron los registros de enero. En el litoral de Piura se registraron anomalías de precipitación entre 5.000 a 10.000%. Las lluvias llegaron hasta Chiclayo donde superaron en 1.000% los niveles normales. La curva de 500% por encima, llegó hasta Chimbote y la franja entre 100 y 500% abarcó hasta la cuenca del río Huarmey. En la costa central no hubo anomalías y en el sur y resto del país éstas no fueron nada significativas (ver Figura I.2.3-4).

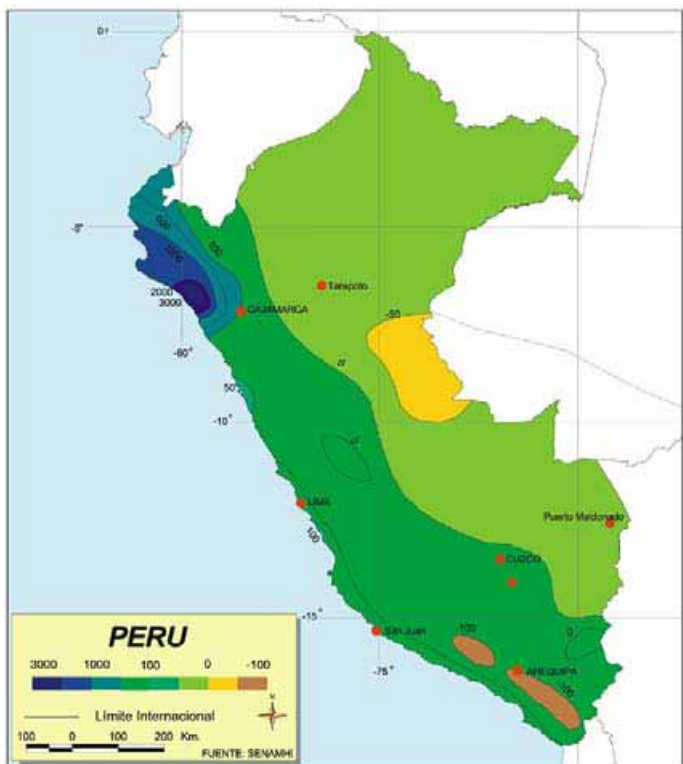
Figura I.2.3-5 Perú. Anomalías de la precipitación. Marzo 1998

En marzo, las lluvias se replegaron hacia el norte para concentrarse en mayores volúmenes en Tumbes, Piura y Lambayeque, presentando el mayor nivel de anomalías en Lambayeque y Piura, donde alcanzaron entre 1.000 y 3.000%, correspondiendo los valores máximos a las cuencas de Chancay-Lambayeque, Zaña, Chamán y Jequetepeque (ver Figura I.2.3-5).

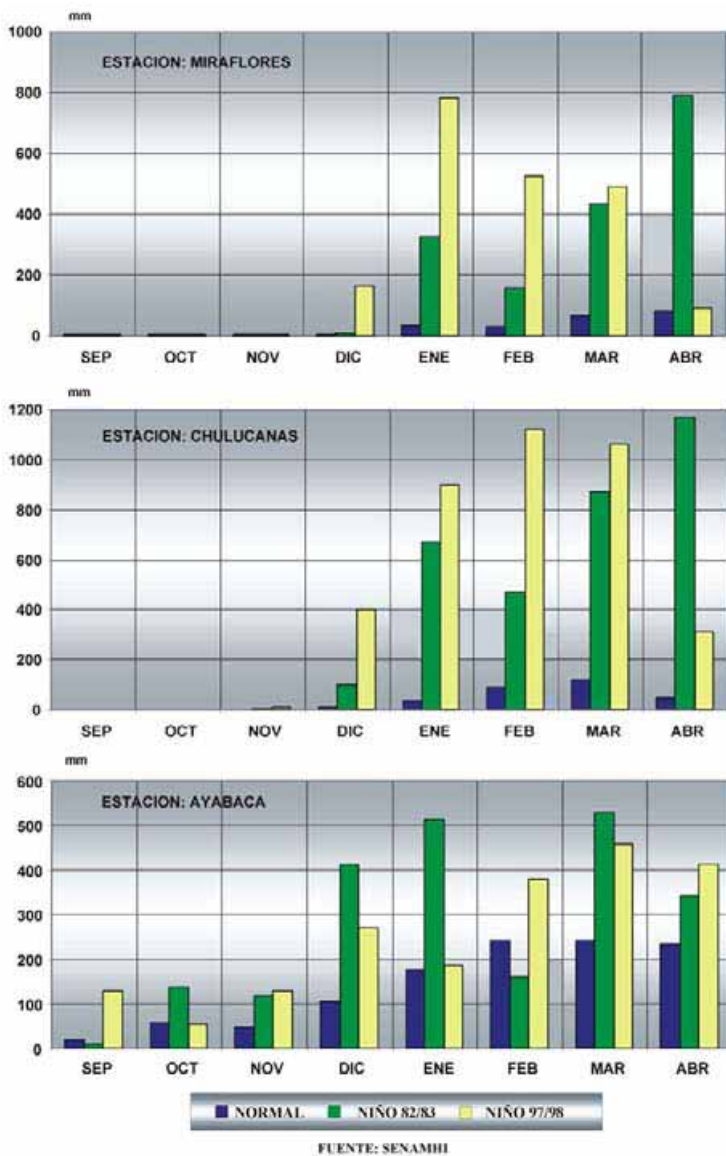
Figura I.2.3-7 Perú. Precipitaciones durante los eventos 1982-83 y 1997-98 en estaciones representativas del departamento de Piura

Sobre el departamento de Piura, las precipitaciones se incrementaron a partir de diciembre de 1997, presentándose las más altas intensidades en el mes de enero de 1998. Las lluvias sobre la parte baja y media totalizaron cantidades muy superiores a sus patrones normales, inclusive superiores a las registradas en el período (septiembre-abril) durante El Niño 1982-83 (ver Figura I.2.3-7).

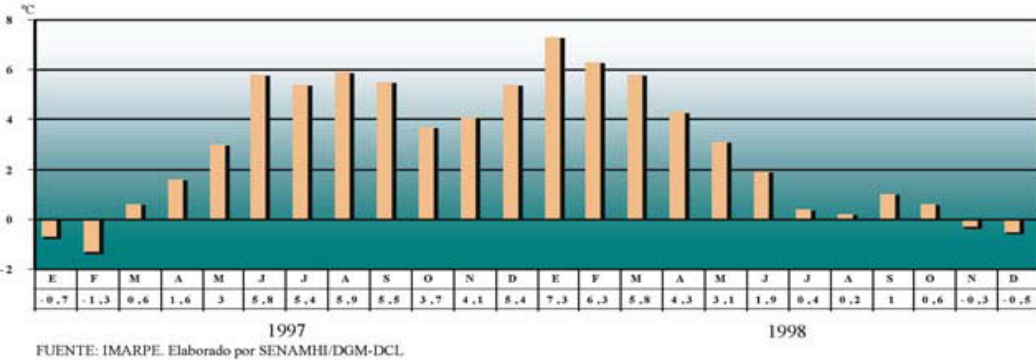
Figura I.2.4-1 Perú. Anomalia de la temperatura superficial del agua del mar durante el evento 97-98, en Paita

A partir de mayo de 1998 se observó un brusco descenso de la temperatura superficial del mar a lo largo del litoral, dando inicio al episodio frío 1998, más conocido como La Niña (ver Figs. I.2.4-1 a I.2.4-5).

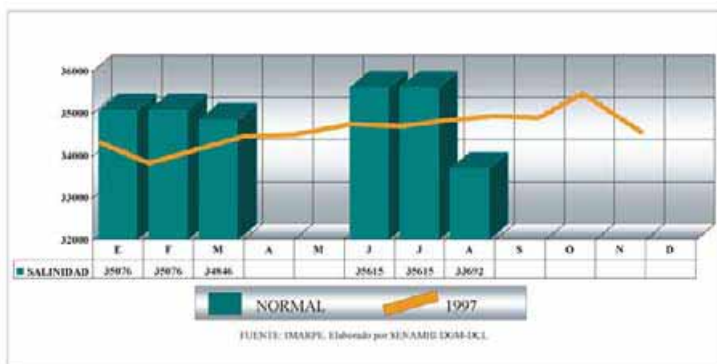
Figura I.2.4-6 Perú. Comportamiento de la salinidad del agua de mar durante el año 1997 en Paita

El valor más alto de salinidad a lo largo del litoral costero se registró en Paita (35,731 0/00) durante noviembre/97, así como también el valor mas bajo (34,324 0/00) durante el mes de febrero (ver Figuras I.2.4-6 a I.2.4-10).

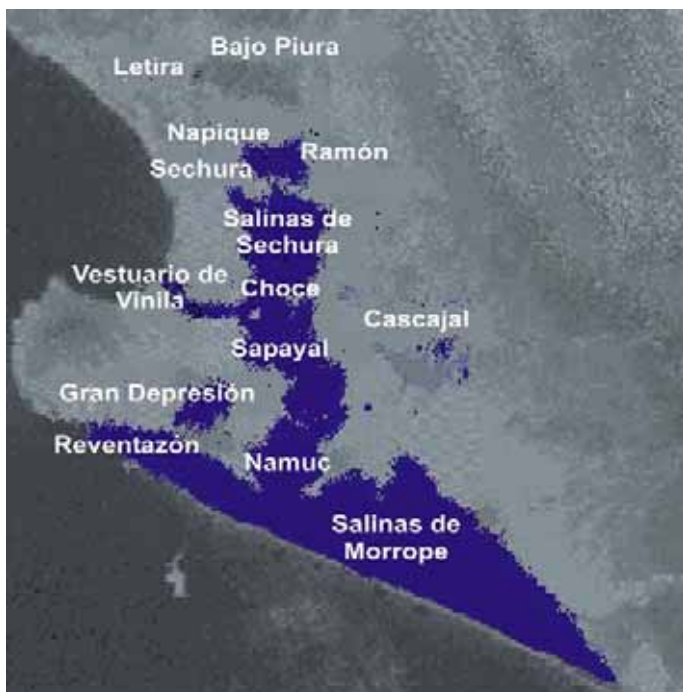
Figura II.1-5 Perú. Los lagos de Sechura (marzo 1998)

nas en el desierto de Sechura. Estos lagos son explotados aprovechando las especies piscícolas que se desarrollan (por ejemplo, lisa). La Figura II.1-5 muestra la imagen satelital de la conformación de ese extenso lago para marzo de 1998.

Las descargas de esta cuenca dieron lugar a la formación de una gran laguna en el desierto, dado que este río no tiene extensión de salida hacia el mar. Situación similar ocurrió con la Laguna Ramón que recibe las aguas de la cuenca del Río Piura, la cual amplió extraordinariamente su diámetro normal. Al adquirir mayor tamaño, llegó a unirse con las aguas del Río Motupe-La Leche formando una sola laguna grande, la cual fue bautizada por la comunidad con el nombre de Laguna La Niña. Esta laguna paulatinamente fue reduciendo su extensión, hasta secarse algunos meses después, debido a la infiltración del suelo y a la evaporación.

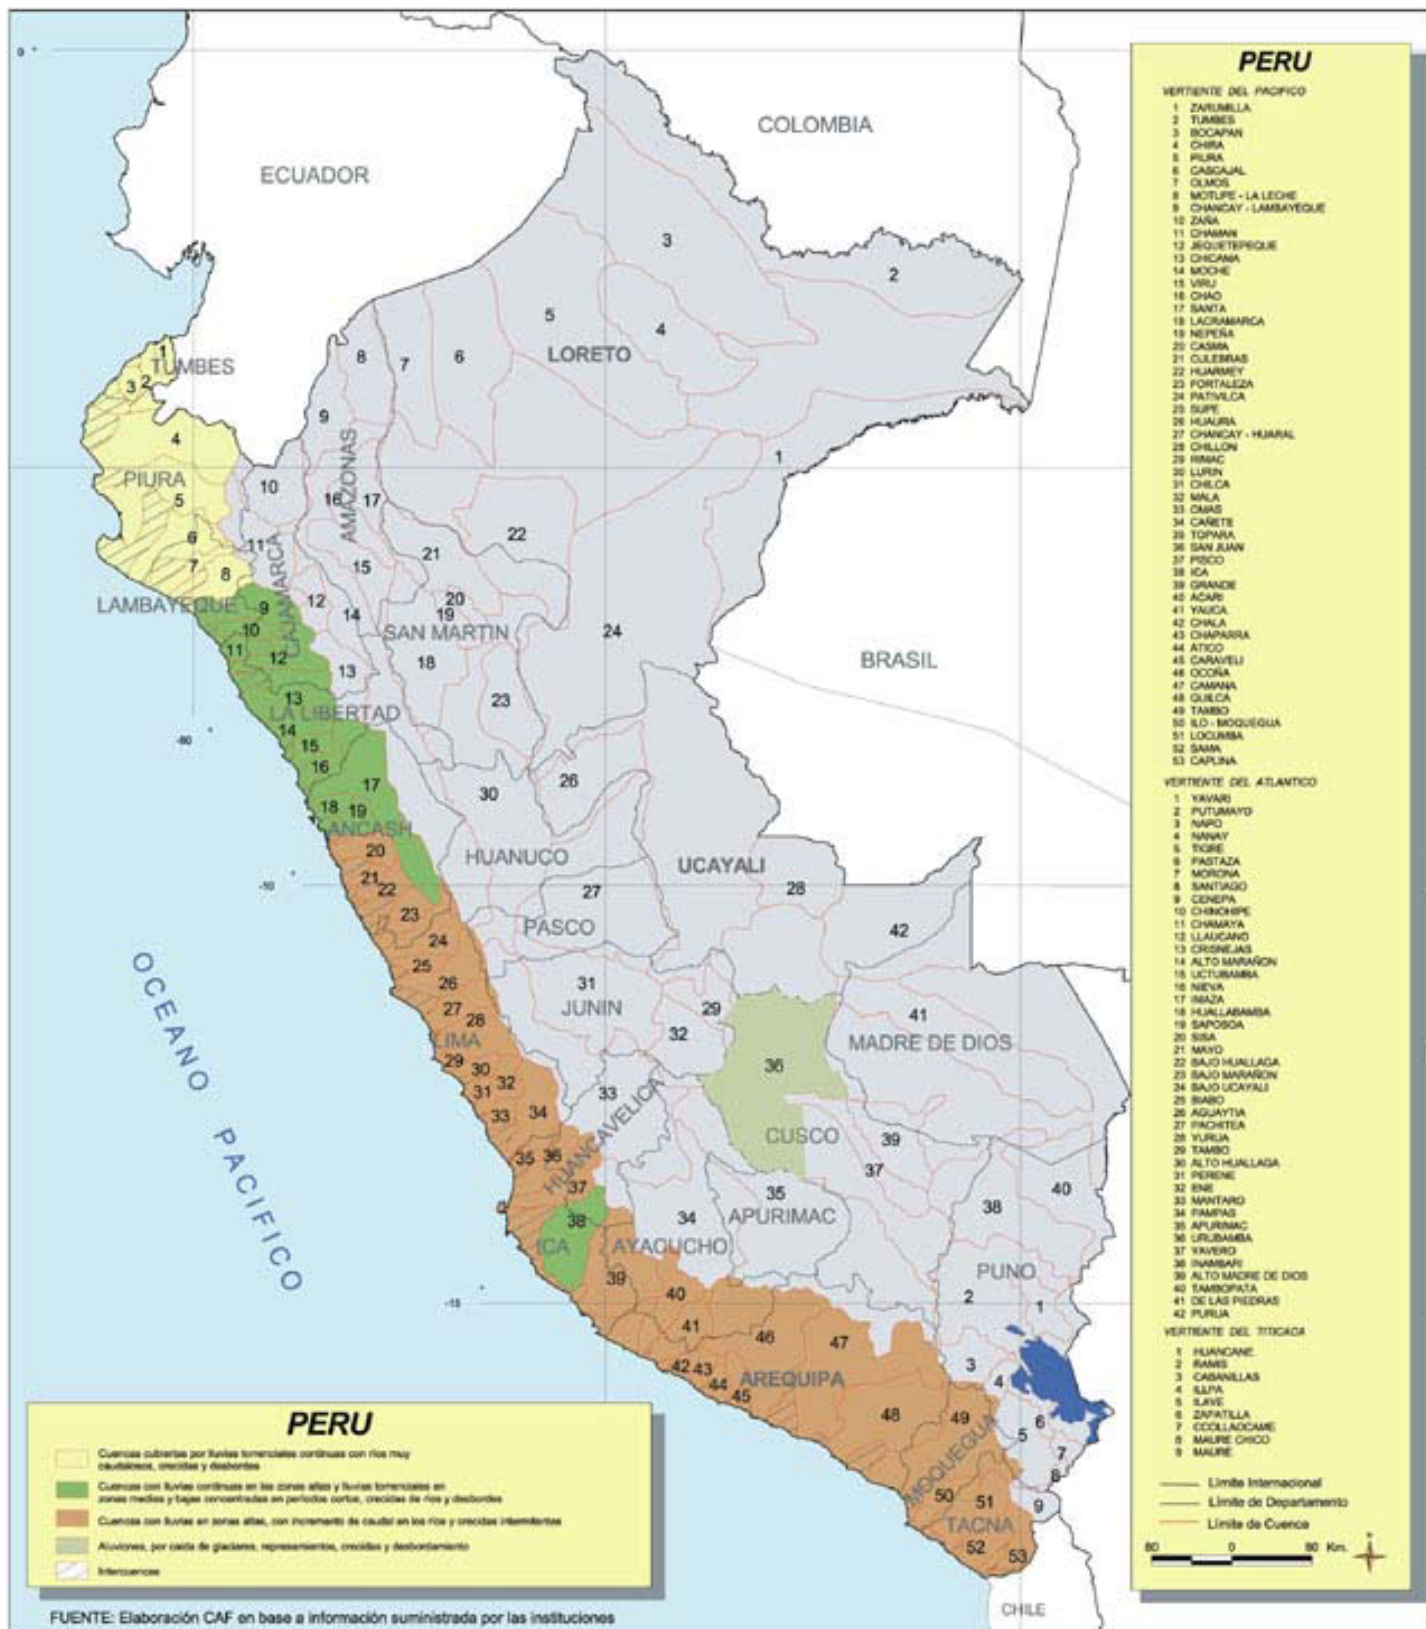
Figura II.2-1 Perú. Principales cuencas afectadas por las variaciones climáticas del Fenómeno El Niño 1997-98

c) En el sur, aparte de las inundaciones y las avalanchas de lodo, fueron frecuentes las lluvias torrenciales, el deshielo de glaciares por efecto de las temperaturas, originando aluviones que causaron graves afectaciones. En al-

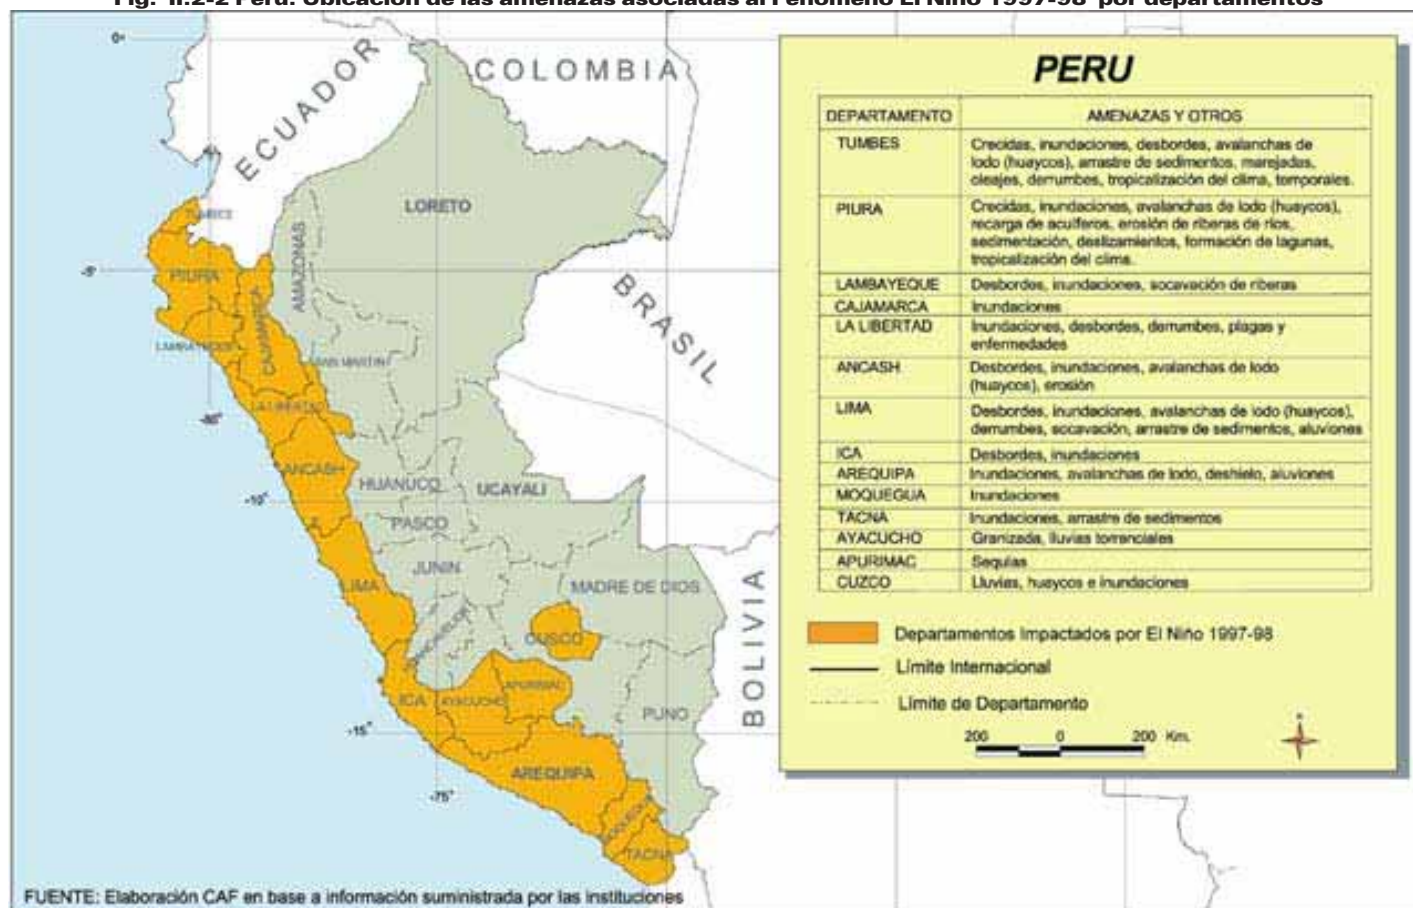
Fig. II.2-2 Perú. Ubicación de las amenazas asociadas al Fenómeno El Niño 1997-98 por departamentos

TACNA	Nabaya	Nabaya	Inundación y arrastre de sedimentos.	
AYACUCHO				Granizada y lluvias torrenciales.
APURIMAC				Disminución de lluvias, sequías.

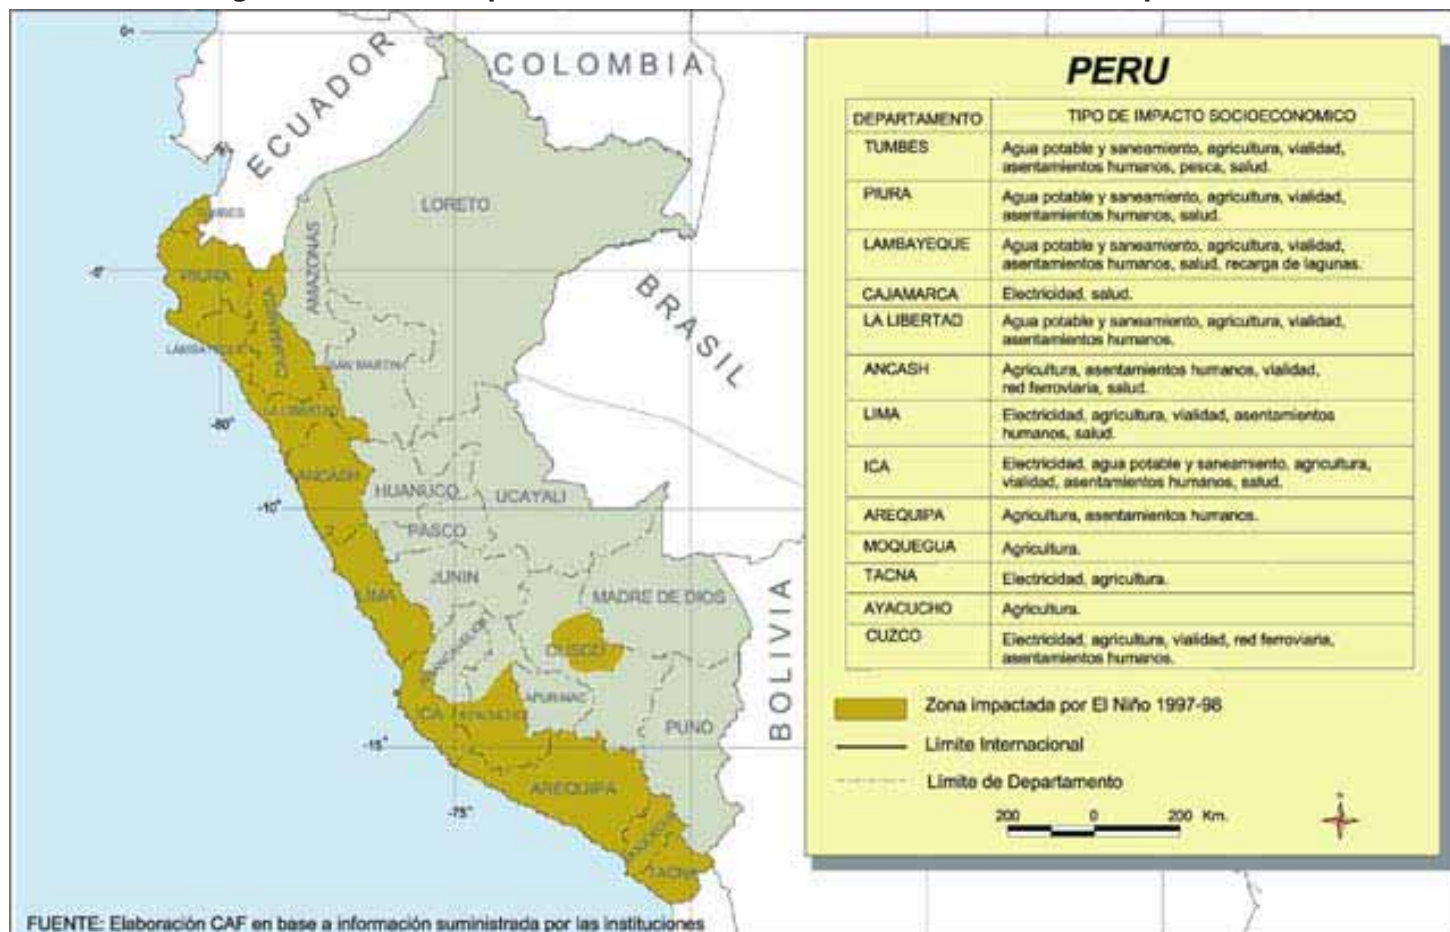
Figura IV-1 Perú. Los impactos socioeconómicos del Fenómeno El Niño 1997-98 por zonas

La Figura IV-1 presenta simplificada las áreas en las que se hicieron evidentes impactos socioeconómicos de distinta naturaleza, lo que confirma la concentración de los mismos en el norte y centro de la zona costera. El Cuadro IV-1 resume los tipos de impactos socioeconómicos que se focalizaron en cada cuenca hidrográfica y unidad departamental, reflejando una concentración de tipologías de daños en varias de las cuencas ubicadas al norte costero del país.

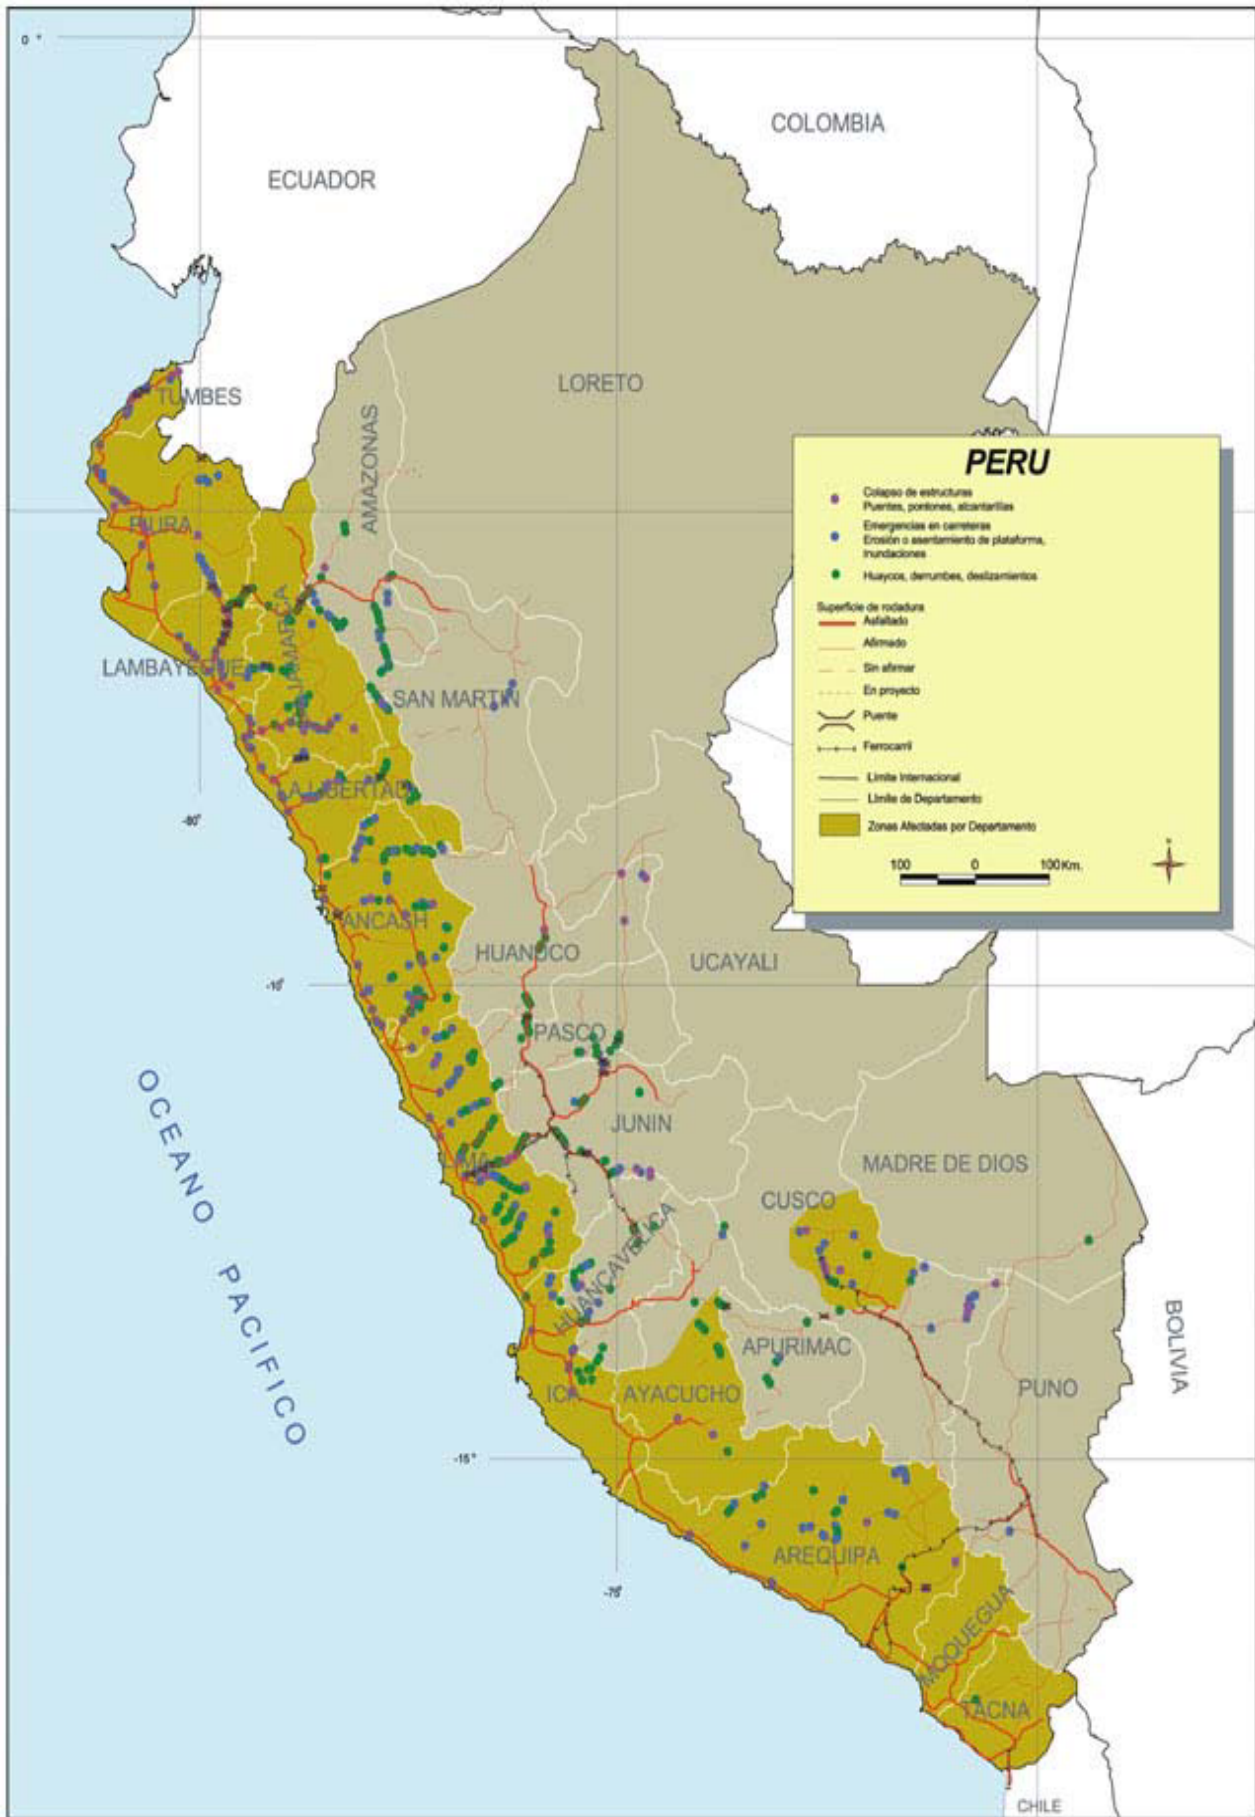
Figura V.3.3-1 Perú. Emergencia vial entre enero y abril de 1998

Central Hidroeléctrica Machu Picchu-Quillabamba (70 km), Km 122-192
			Carretera Cuzco-Quincemil
